## **Ministerieel besluit houdende regels voor het invullen van technische verslagen van het onderzoek van de kwaliteit van woningen door een woningcontroleur**

## **DE VLAAMSE MINISTER VAN FINANCIËN EN BEGROTING, WONEN EN ONROEREND ERFGOED BESLUIT:**

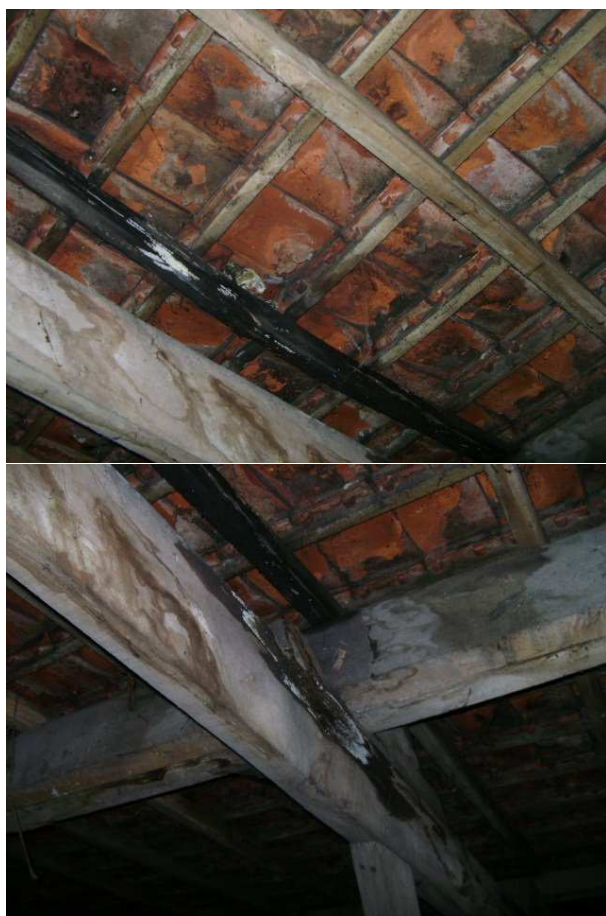
voorbeeld Z\_011\_II\_01: quotering rubriek 11 in categorie II

ernstige aantasting houten keper en spant

*Opmerking: een van de kepers is rot door een aanhoudend lek, waardoor de keper over een aantal meter fel verzwakt is; er is ook reeds aantasting van het ondergelegen spantbeen en er is duidelijk schimmel aanwezig; het geheel verantwoordt quotatie onder categorie II.*

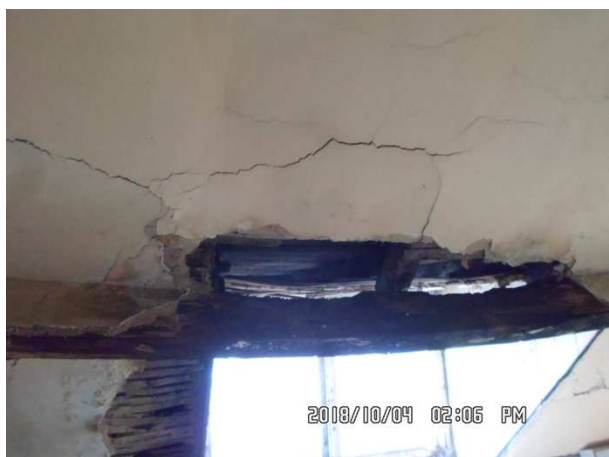
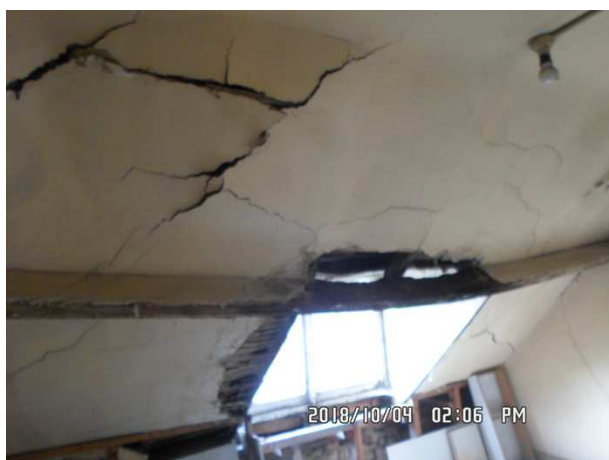
gording, keperwerk, dakkapel ernstig aangetast

*Opmerking: de gording is ernstig aangetast door vochtschade waardoor onvoldoende draagkracht aanwezig is; de dakkapel verzakt en het plafond bezwijkt; dit ernstig risico vereist een quotatie onder categorie III.*

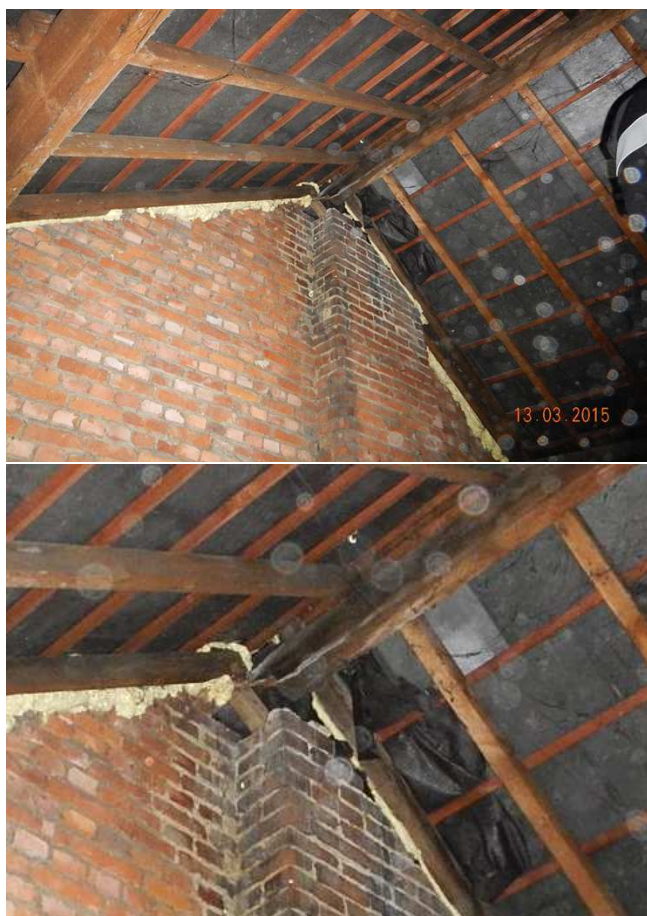
voorbeeld Z\_011\_E\_01 een gebrek van categorie II, gevolg van een gebrek categorie I:

nokbalk beschadigd en draagt niet meer

*Opmerking 1: een klein gebrek van categorie I – een scheefgezakte buitendakse schoorsteen – werd opgelost door het bovenste deel van de schoorsteen weg te breken; daardoor draagt de nokbalk niet meer in de draagmuur; ook de kepers langsheen de draagmuur steunen niet meer op de nokbalk en zijn vastgekleefd met schuim, wat geen correcte oplossing is. Bovendien is het gevolg van dit onvakkundig herstel dat nu een gebrek van cat. II wordt toegekend.*

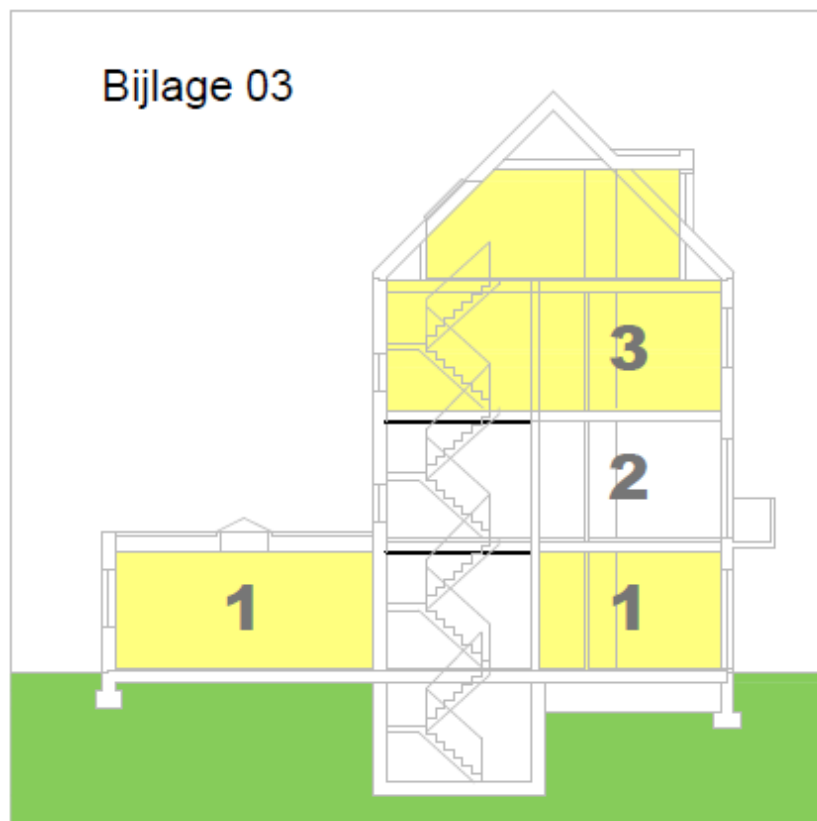
Technisch verslag voor zelfstandige woningen, rubriek 12: vochtschade plafond gemeenschappelijke delen

## **vochtschade plafond gemeenschappelijke delen**

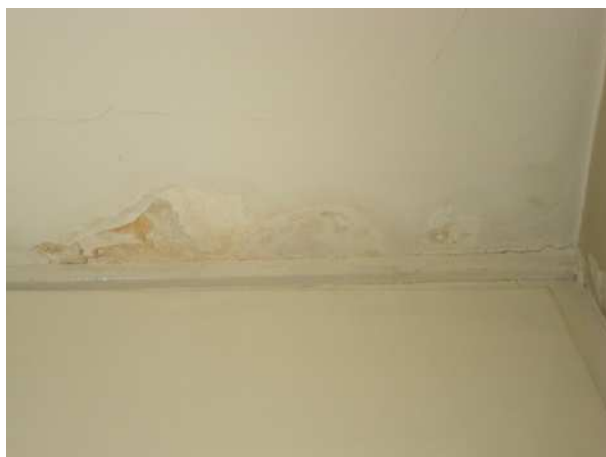
voorbeeld Z\_012\_I\_01: quotering rubriek 12 in categorie I

vochtschade door insijpelend vocht plafond  
gemeenschappelijke gang

*Opmerking: de vochtkringen in verschillende intensiteit wijzen op insijpelend vocht; mogelijk is het drogingsproces aan de gang, maar de schade is duidelijk genoeg voor quotatie in categorie I.*

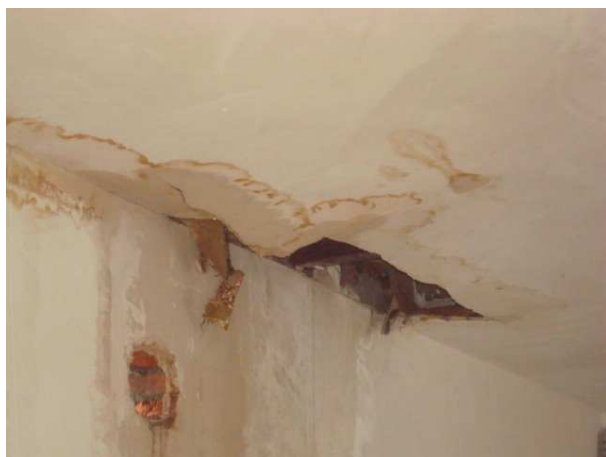
voorbeeld Z\_012\_II\_01: quotering rubriek 12 in categorie II

vochtschade door insijpelend vocht

*Opmerking: een lek via het dak of de weggebroken schouw zorgt voor ernstige vochtschade aan het plafond; het is duidelijk dat dit lek nog actief is; het water stroomt duidelijk ook over de muur, maar effectieve gevolgschade (links boven) op de muur is niet voldoende om dit in categorie III te quoteren.*

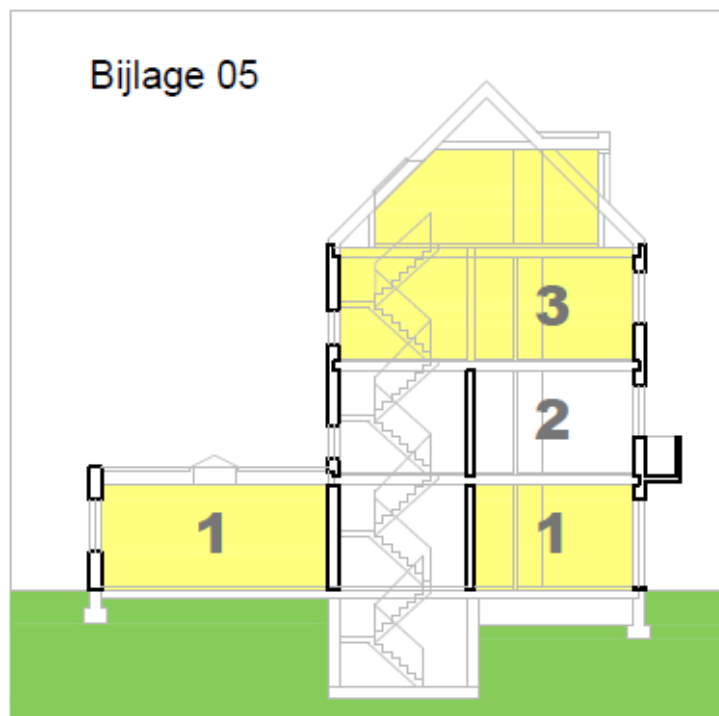
Technisch verslag voor zelfstandige woningen, rubriek 21: vervorming en/of scheurvorming van gevelvlak of gevelelementen

**gebouw (meergezinswoning met 3 woonentiteiten):  
buitenmuren en gemeenschappelijke muren**

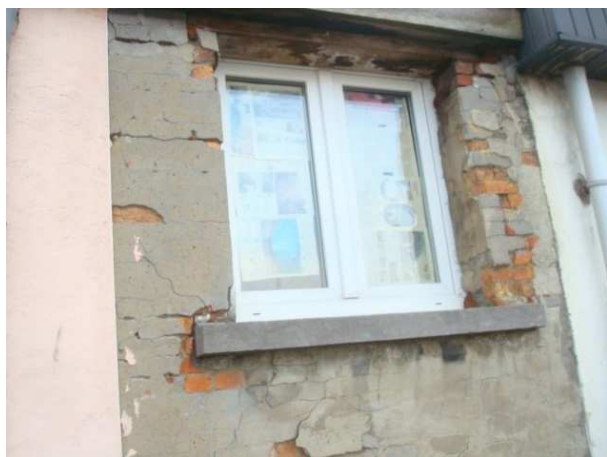
voorbeeld Z\_021\_I\_02: quotering rubriek 21 in categorie I

aantasting houten balk boven raam

*Opmerking 1: het totaalbeeld kan wat zorgwekkend lijken, maar enkel de aantasting door vocht en schimmel van de houten balk boven het raam vereist een quotatie onder categorie I; de rest van de gevel vertoont geen stabiliteitsproblemen.*

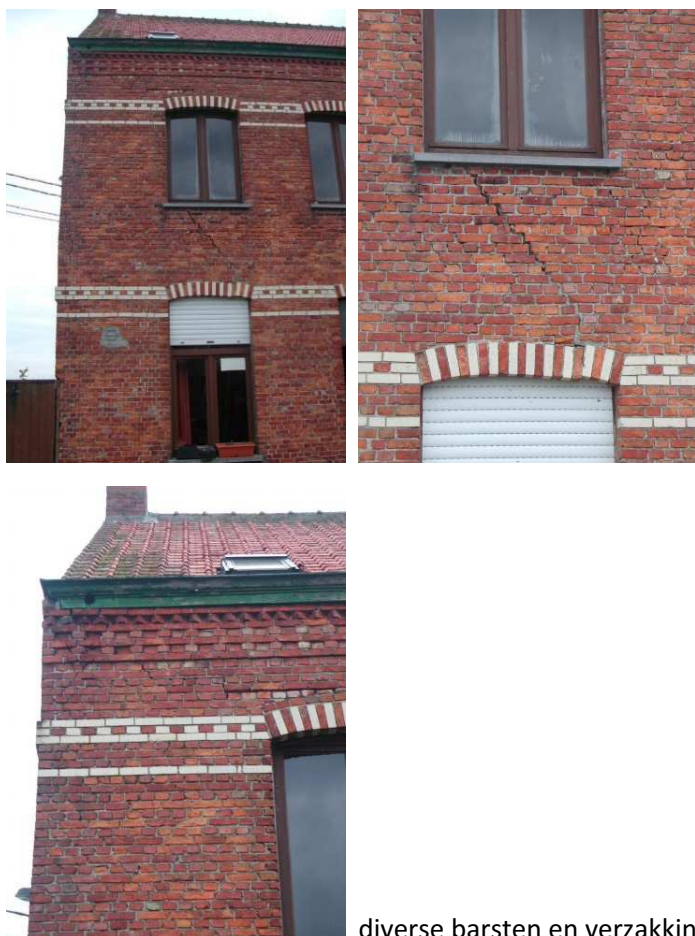
voorbeeld Z\_021\_II\_01: quotering rubriek 21 in categorie II

diverse barsten en verzakkingen over de ganse voorgevel

*Opmerking: de voorgevel vertoont heel wat barsten op diverse plaatsen; een deel van de boog boven een raam is verschoven; het geheel van gebreken in deze gevel maakt een quotatie onder categorie II noodzakelijk.*

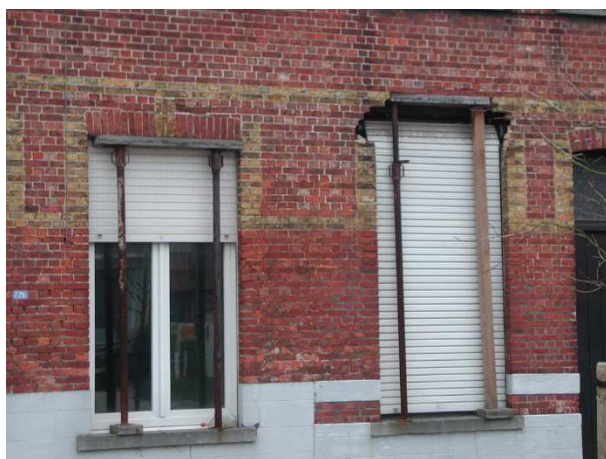
voorbeeld Z\_021\_II\_02: quotering rubriek 21 in categorie II

streklaag ontbreekt en verzakt, openingen gestut

*Opmerking: in deze voorgevel is voorlopig stutwerk geplaatst omdat een streklaag ontbreekt en een andere is verzakt; zonder de stutten kan een deel van het gevelmetselwerk begeven, zodat dit als ernstig gebrek onder categorie II wordt gequoteerd.*

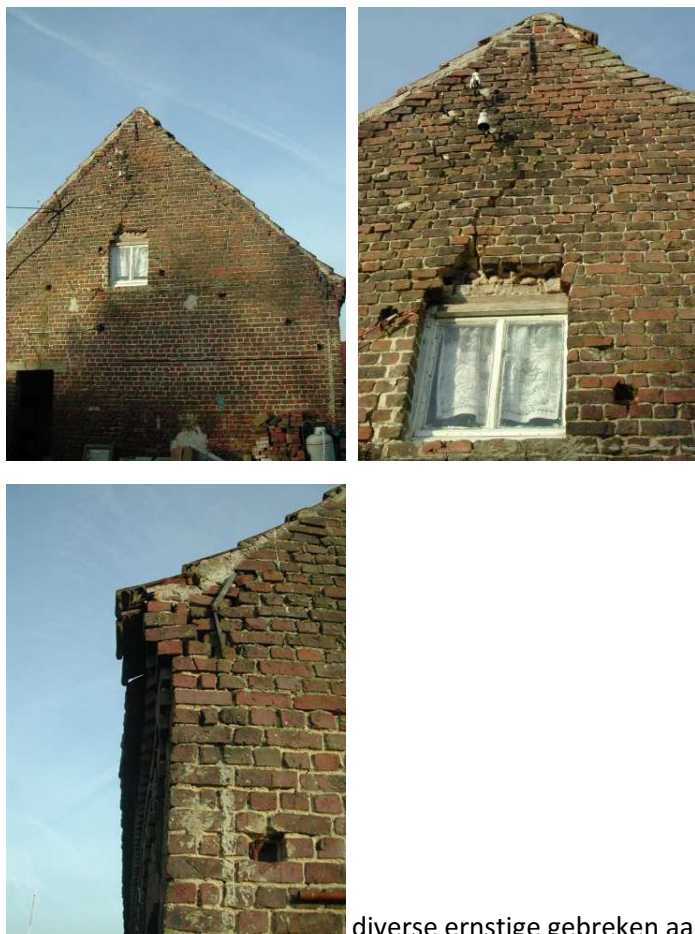
diverse ernstige gebreken aan een zijgevel

*Opmerking: de streklaag en enkele lagen gevelmetselwerk boven het raam zijn al omlaag gevallen, terwijl de rest van de gevel over het ganse vlak barsten en verzakkingen vertoont; ook de samenhang met de langsgevel is aangetast; het veiligheidsrisico is dermate groot dat een quotatie onder categorie III nodig is.*

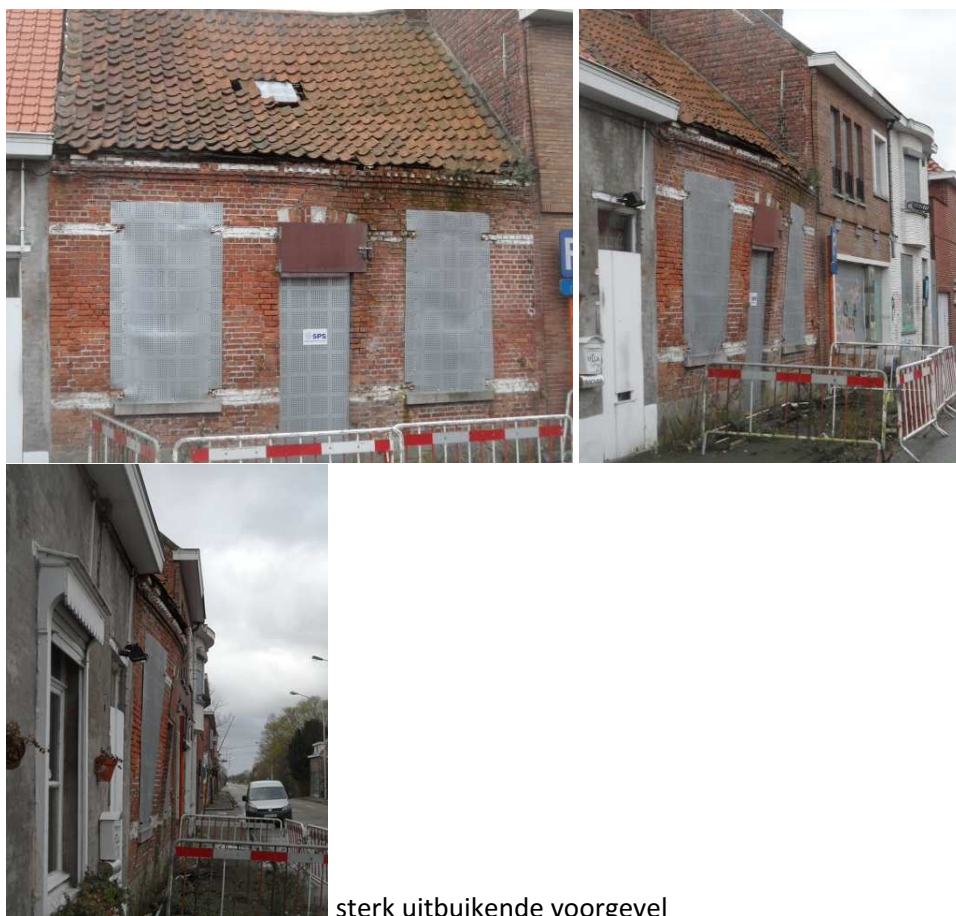
sterk uitbuikende voorgevel

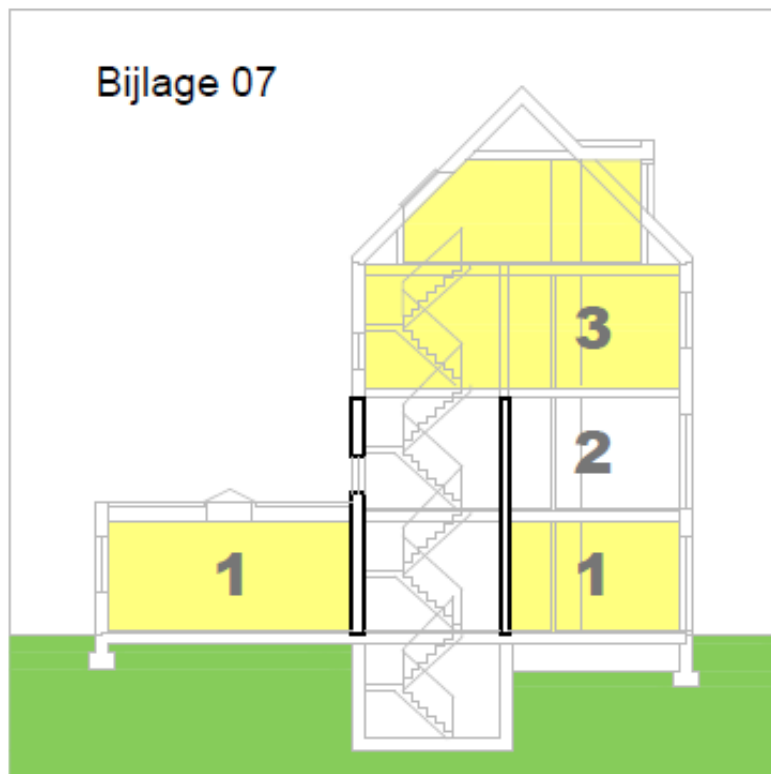
Technisch verslag voor zelfstandige woningen, rubriek 22: vochtschade in het gemeenschappelijk deel van het pand (trappenhof, inkomhal, kelder...)

**buitenmuren van de gemeenschappelijke trappenhof in pand met 3 woningen**

**nota: in duplex-appartement 3 betreft het een trap binnenin de woning**

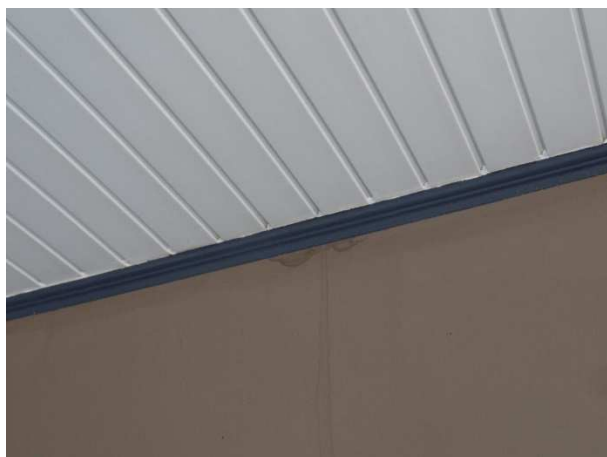
Voorbeeld Z\_022\_I\_01: quotering rubriek 22 in categorie I

gevolgschade

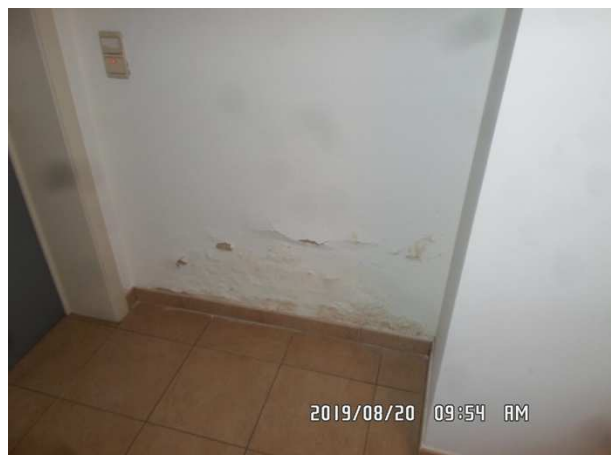
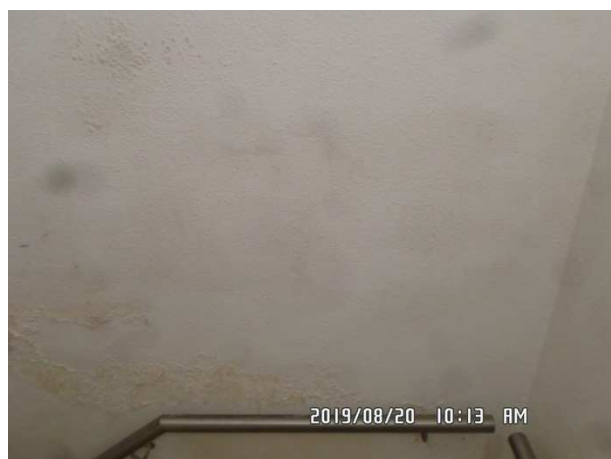
voorbeeld Z\_032\_II\_01: quotering rubriek 32 in categorie II

schade door vocht en zouten in een  
gemeenschappelijke gang en traphal

*Opmerking: de vochtproblematiek (opstijgend en doorslaand vocht) en de vorming van zouten op deze binnenmuren van een gemeenschappelijke traphal verantwoorden een quotatie in categorie II;*

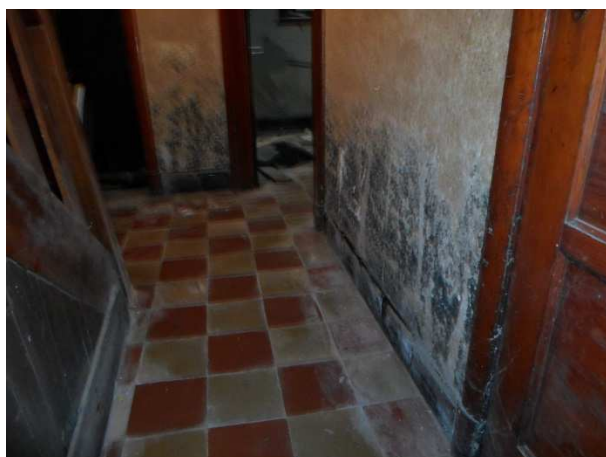
ernstige vochtschade met schimmelvorming in de gemeenschappelijke traphal

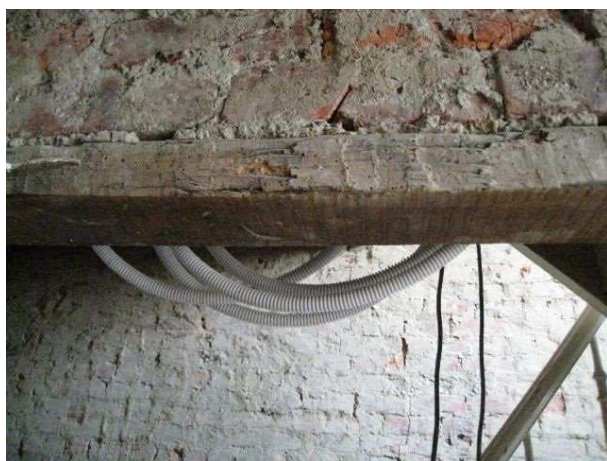
voorbeeld Z\_041\_I\_02: quotering rubriek 41 in categorie I

houten draagbalk aangetast door houtworm

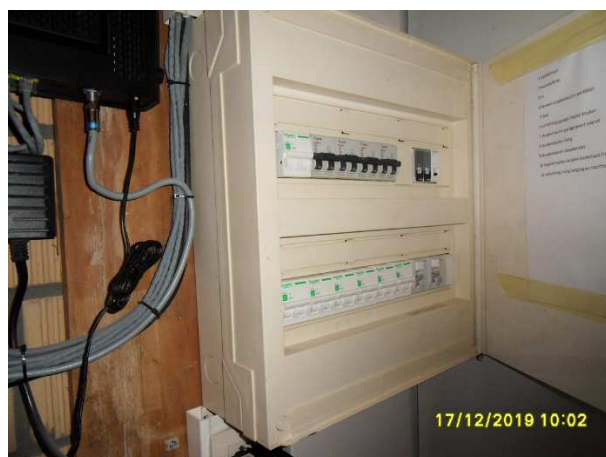
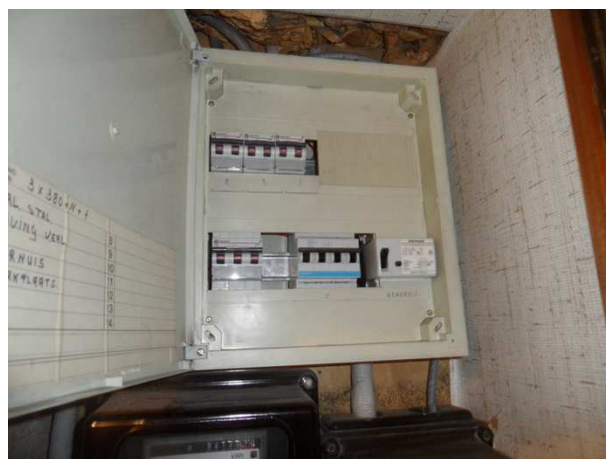
voorbeeld Z\_051\_E\_01: zekeringkasten die voldoen aan de vereisten van de minimale woningkwaliteit

Voorbeelden van correct uitgevoerde zekeringkasten

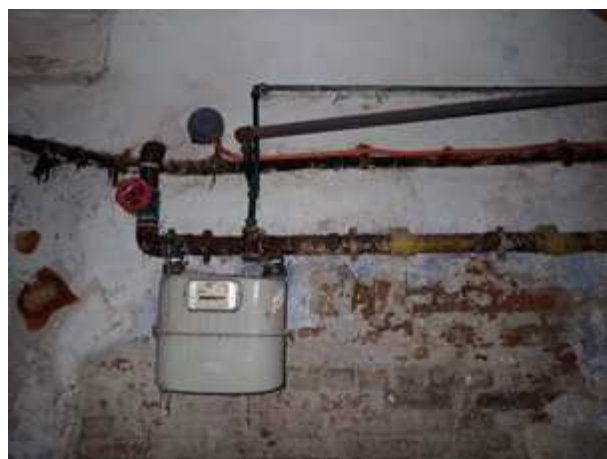
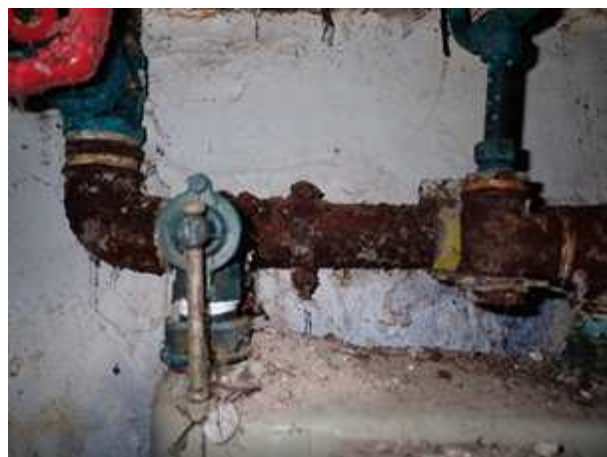
ernstige oxidatie van gasleidingen

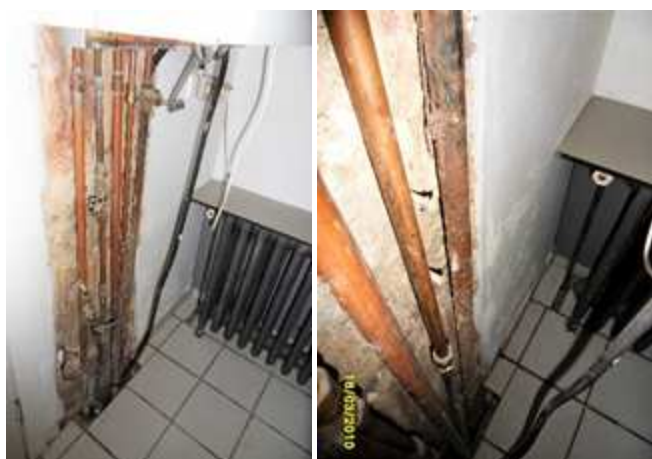
voorbeeld Z\_061\_O\_01: rubriek 61, geen quotering maar bijkomende opmerking

gasleiding met beperkte oxidatie

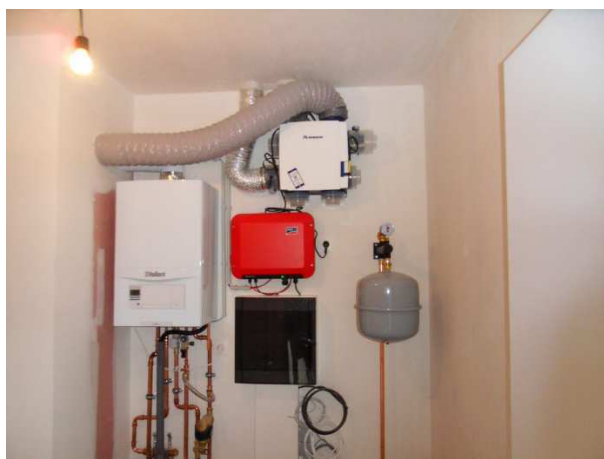
voorbeeld Z\_061\_E\_01: technische ruimte met installaties die voldoen

technische ruimte

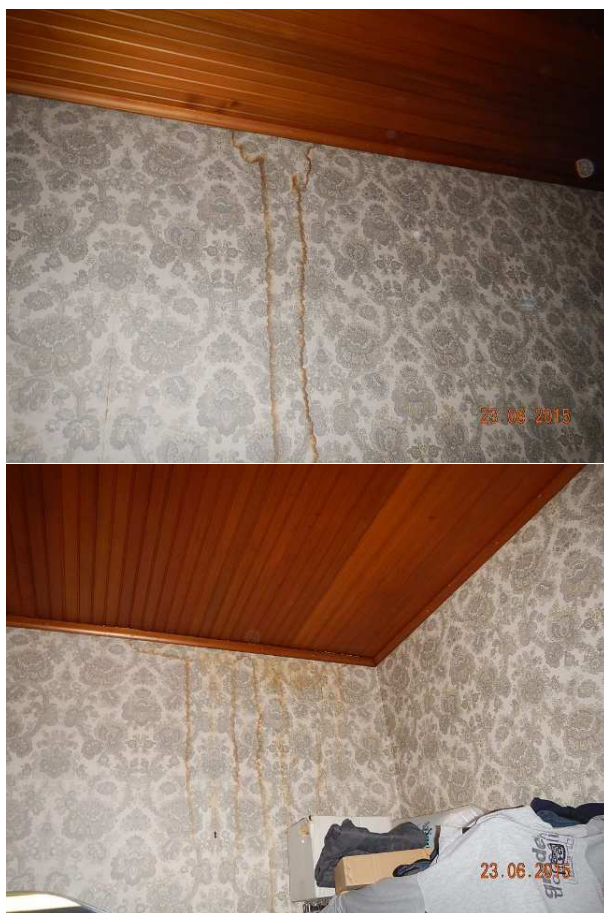
voorbeeld Z\_101\_I\_04: quotering rubriek 101 in categorie I

insijpeling van vocht via het dak

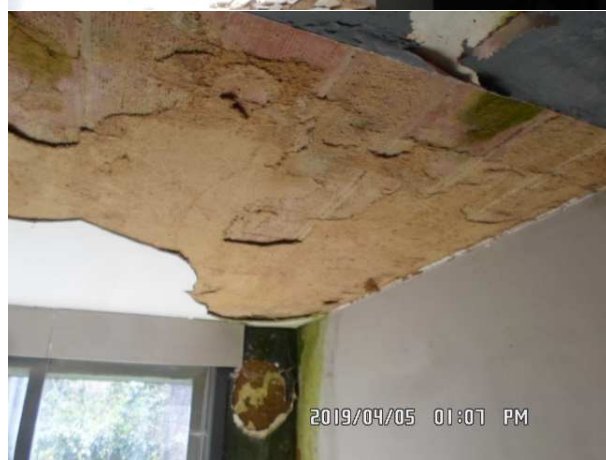
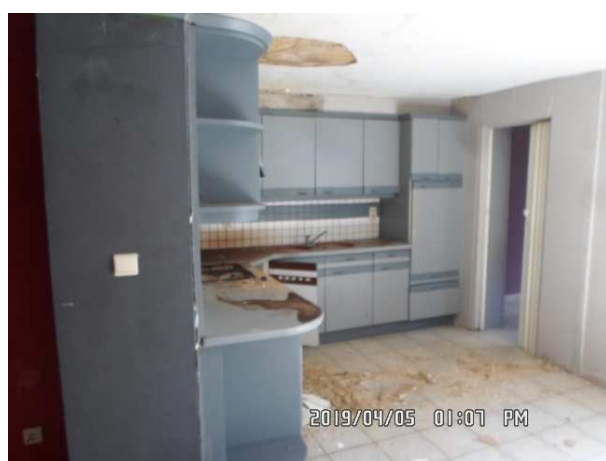
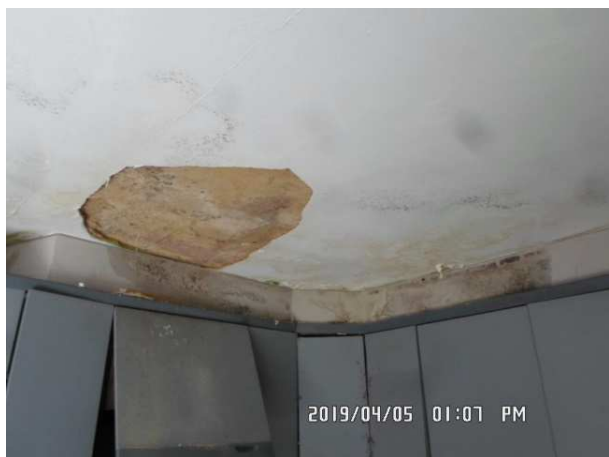
voorbeeld Z\_101\_III\_01: quotering rubriek 101 in categorie III

zeer ernstige schade aan het plafond van een keuken

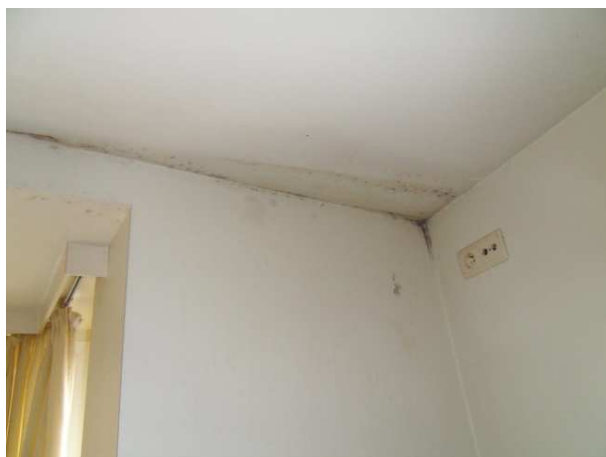
voorbeeld Z\_102\_I\_01: quotering rubriek 102 in categorie I

condenserend vocht op rand plafond

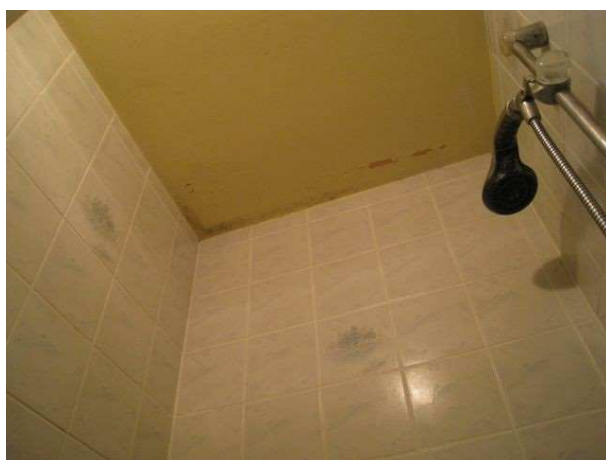
voorbeeld Z\_102\_I\_02: quotering rubriek 102 in categorie I

condenserend vocht op het plafond in de douche

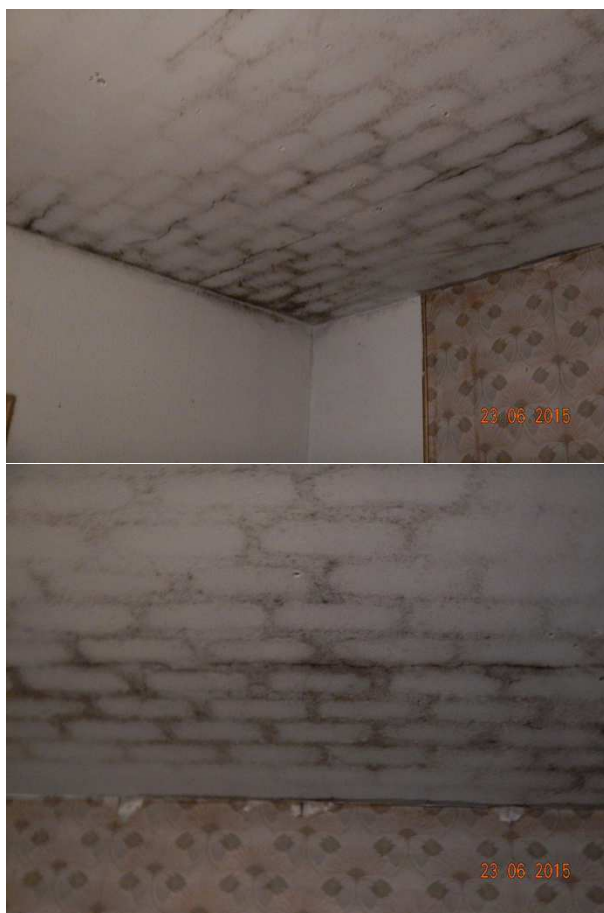
voorbeeld Z\_102\_II\_01: quotering rubriek 102 in categorie II

condensatie met schimmelvorming aan plafond

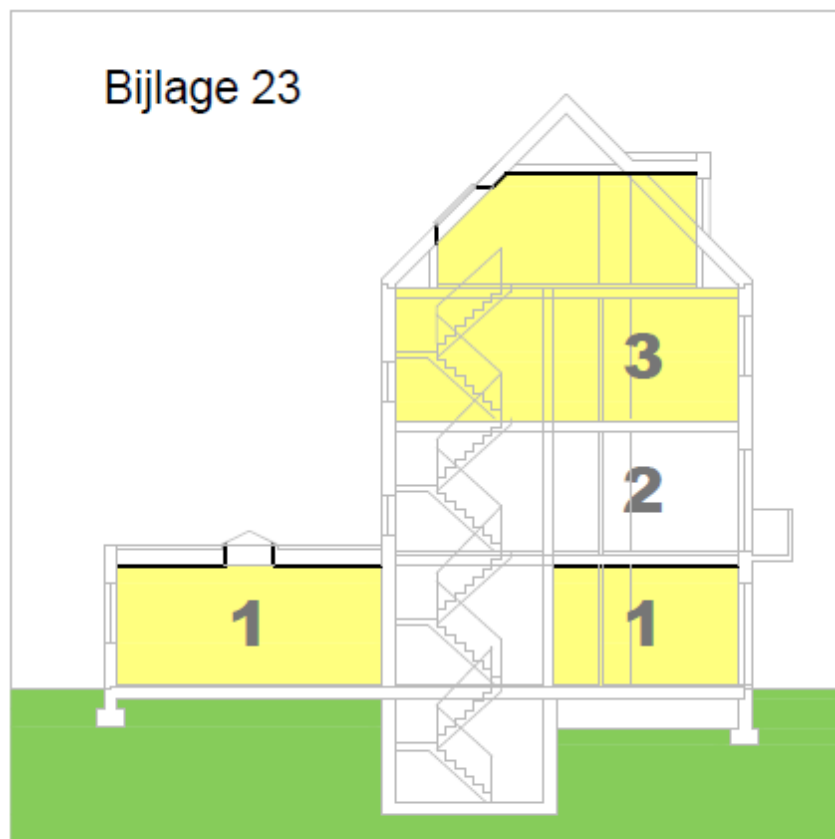
Technisch verslag voor zelfstandige woningen, rubriek 103: beschadiging (excl. vochtschade) of verwerking / noodzakelijke afwerking ontbreekt

## **afwerking van daken of plafonds van woningen 1&3**

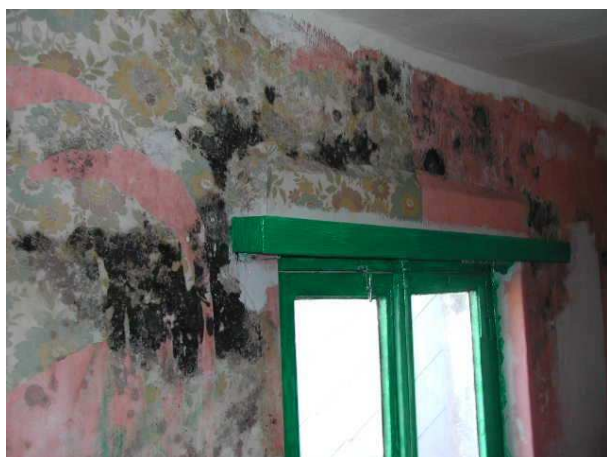
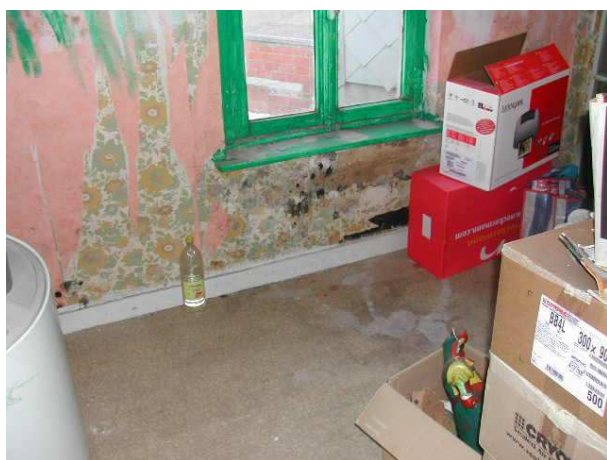
voorbeeld Z\_111\_II\_03: quotering rubriek 111 in categorie II

doorslaand vocht doorheen achtergevel

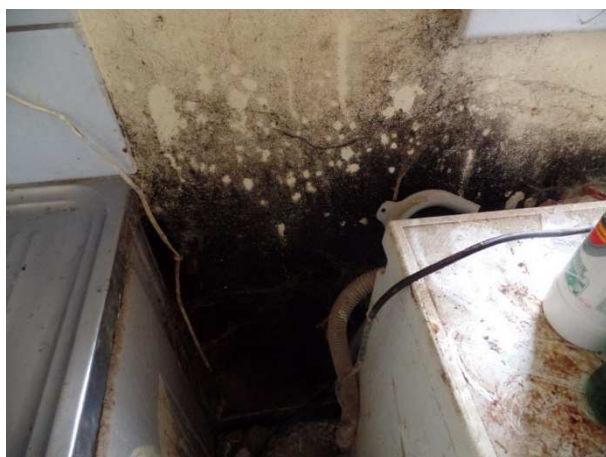
voorbeeld Z\_111\_III\_01: quotering rubriek 111 in categorie III

opstijgend vocht met erge schimmelvorming

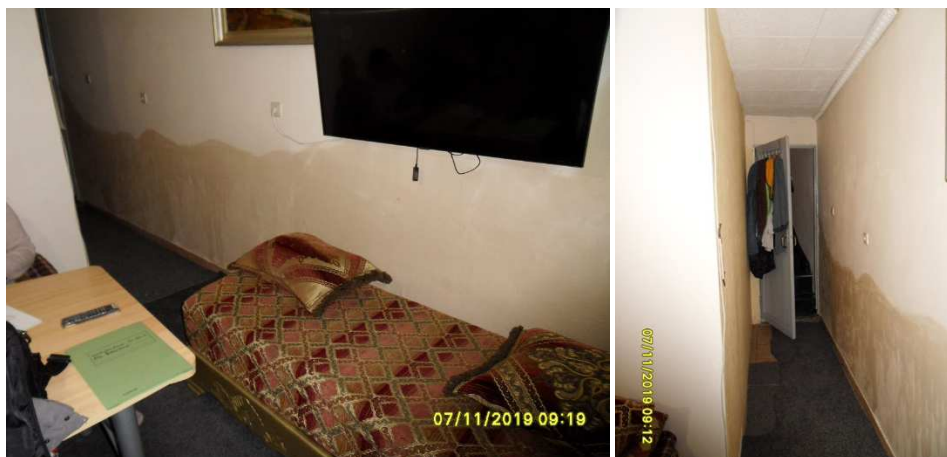
voorbeeld Z\_111\_III\_02: quotering rubriek 111 in categorie III

opstijgend vocht

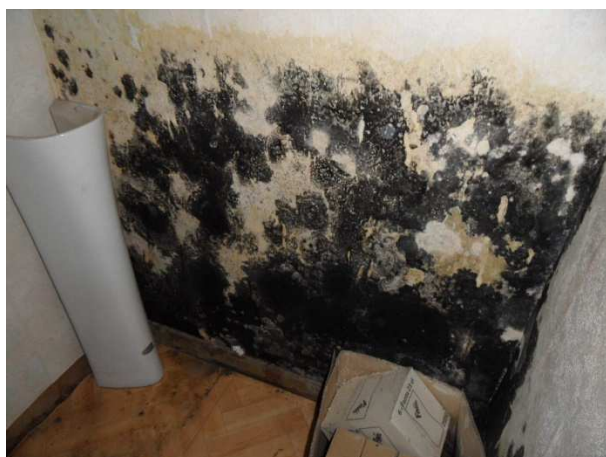
voorbeeld Z\_111\_III\_03: quotering rubriek 111 in categorie III

opstijgend vocht met schimmelvorming

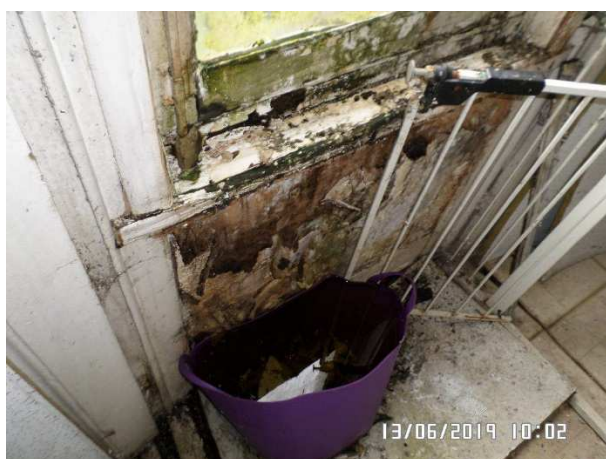
voorbeeld Z\_111\_III\_04: quotering rubriek 111 in categorie III

opstijgend/doorslaand vocht en schimmelvorming

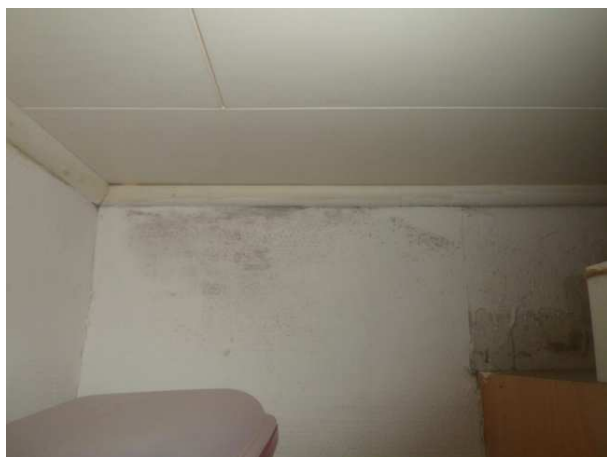
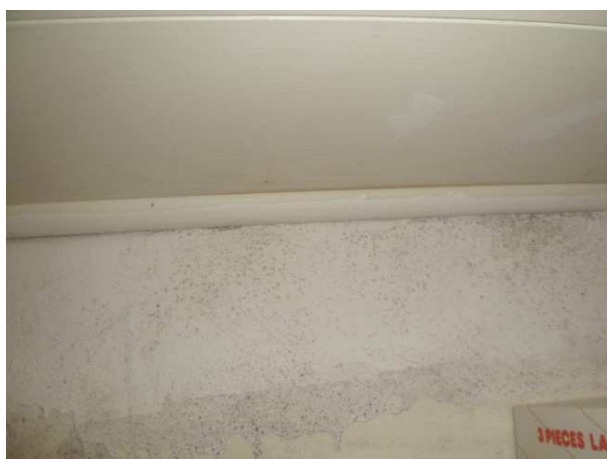
voorbeeld Z\_112\_I\_01: quotering rubriek 112 in categorie I

condenserend vocht met schimmelvorming

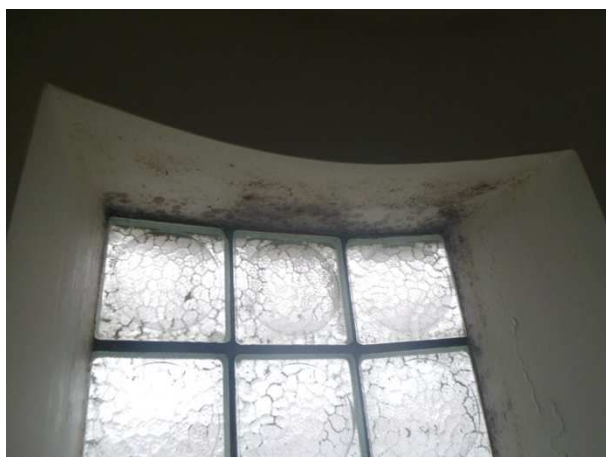
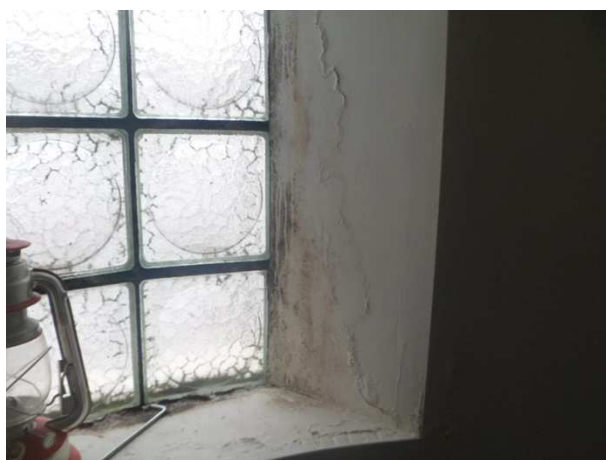
condens en schimmelvorming in een raamneg

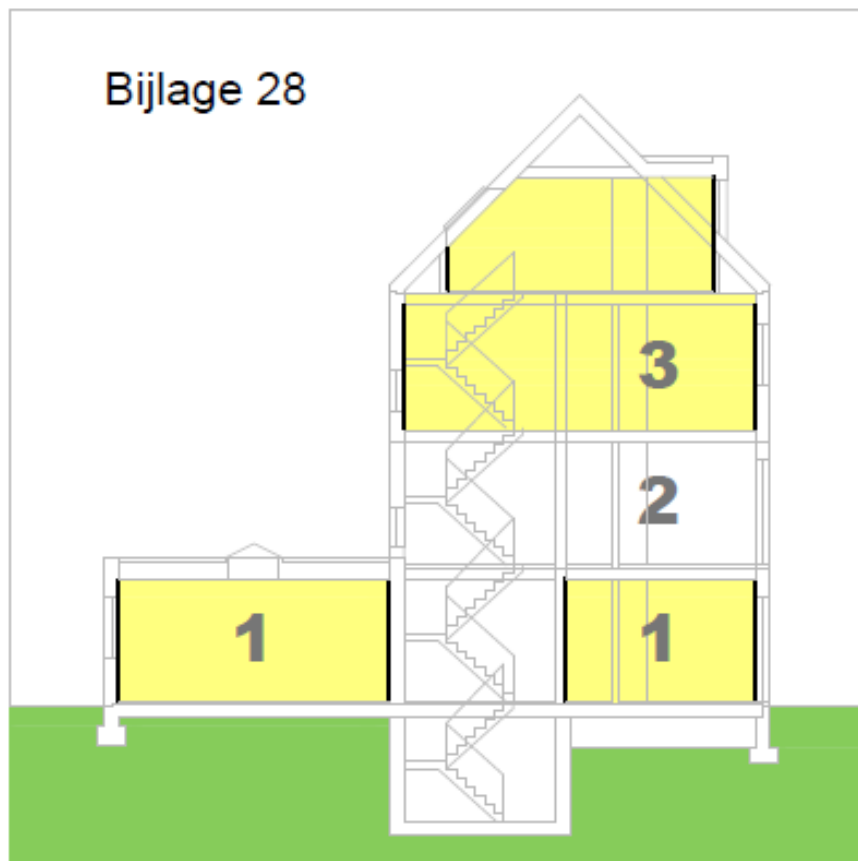
Technisch verslag voor zelfstandige woningen, rubriek 113: beschadiging (excl. vochtschade) of verwerking / noodzakelijke afwerking ontbreekt

## **afwerking van buitenmuren en gemeenschappelijke scheidings- muren van woningen 1&3**

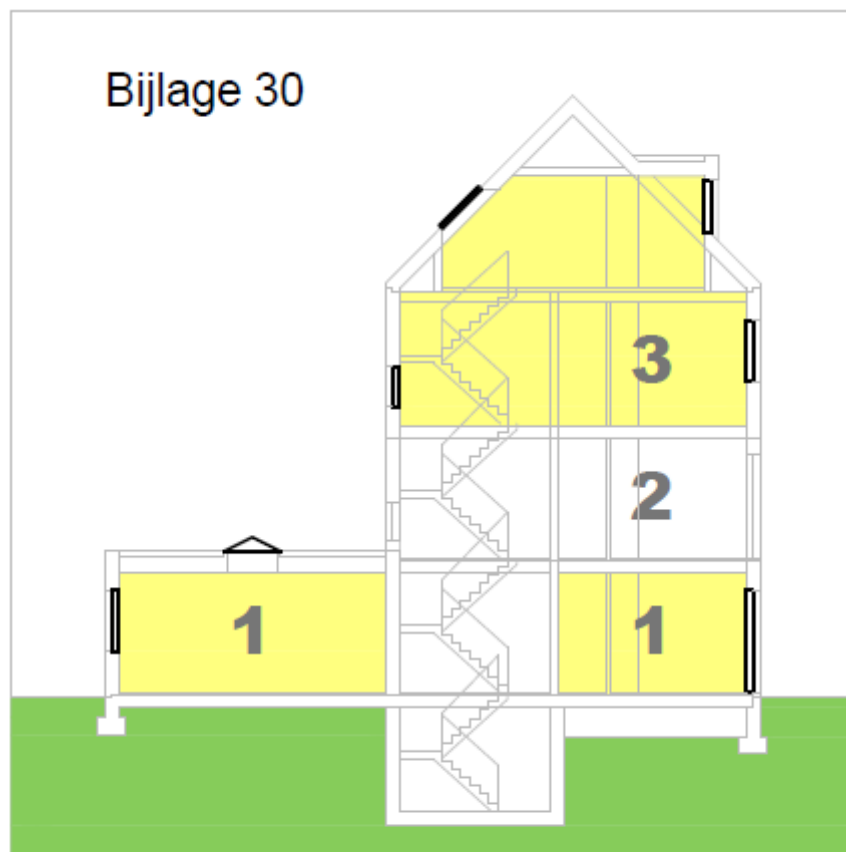
Technisch verslag voor zelfstandige woningen, rubriek 121: ernstige tekortkomingen (houtrot / corrosie / disfunctie)

## **ramen en deuren van woningen 1&3**

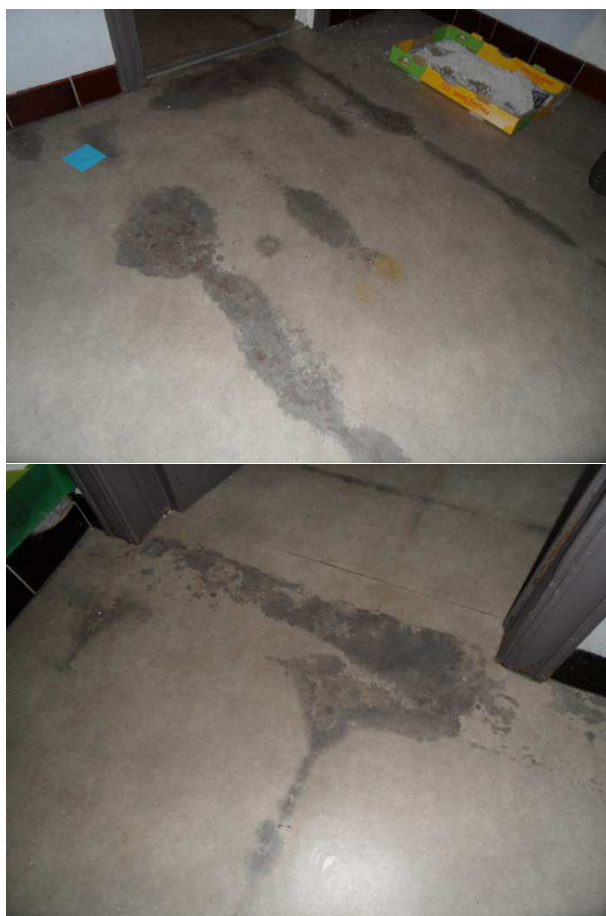
voorbeeld Z\_131\_I\_02: quotering rubriek 131 in categorie I

vochtschade aan linoleumvloer

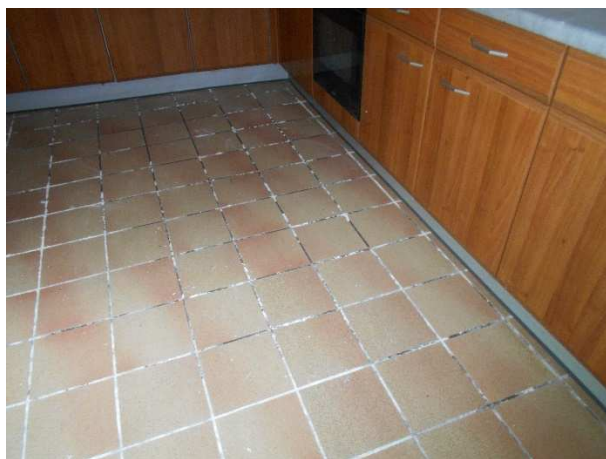
voorbeeld Z\_131\_O\_01: rubriek 131, geen quotering maar bijkomende opmerking

verkleurde voegen in tegelvloer

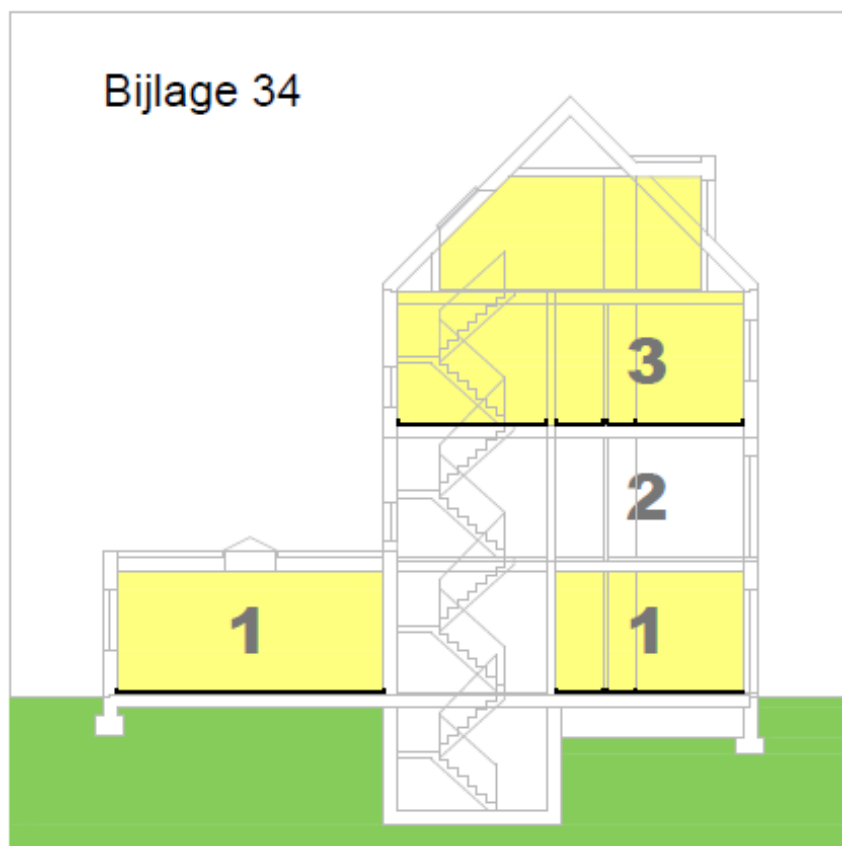
Technisch verslag voor zelfstandige woningen, rubriek 132: beschadiging (excl. vochtschade) of verwerking / noodzakelijke afwerking ontbreekt

## **afwerking van de onderste (draag)vloeren van woningen 1&3**

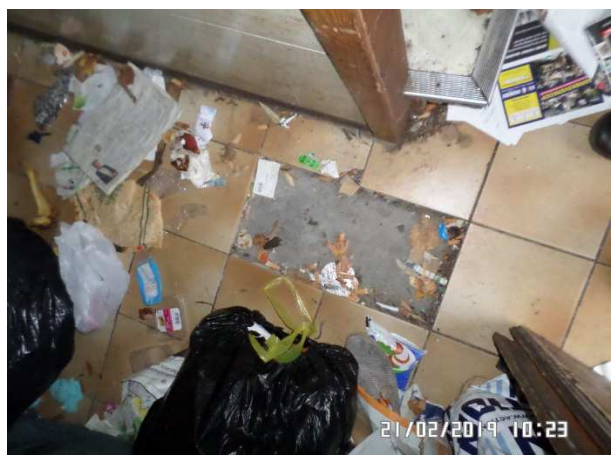
voorbeeld Z\_132\_I\_03: quotering rubriek 132 in categorie I

noodzakelijke vloerafwerking ontbreekt deels

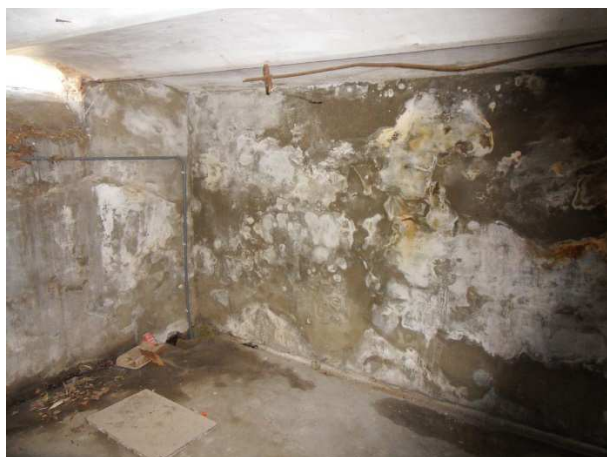
voorbeeld Z\_141\_I\_01: quotering rubriek 141 in categorie I

vochtige muren en plasvorming

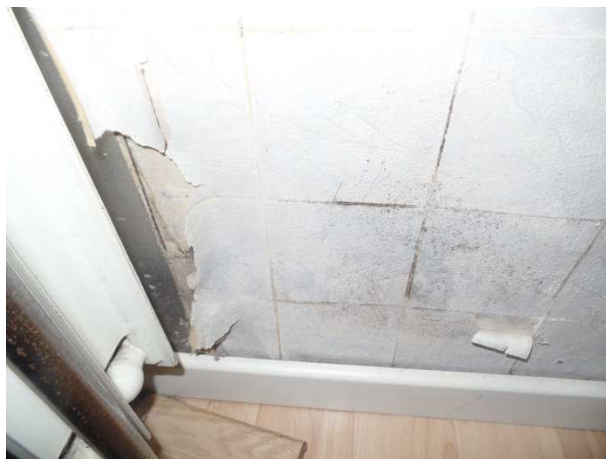
voorbeeld Z\_151\_I\_01: quotering rubriek 151 in categorie I

opstijgend vocht in binnenmuur

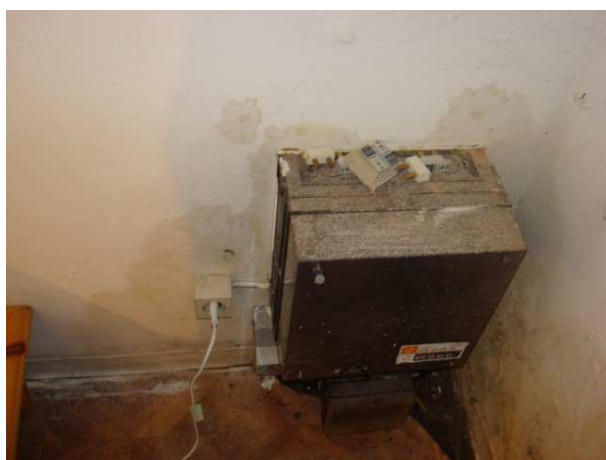
voorbeeld Z\_151\_I\_02: quotering rubriek 151 in categorie I

opstijgend vocht in binnenmuur

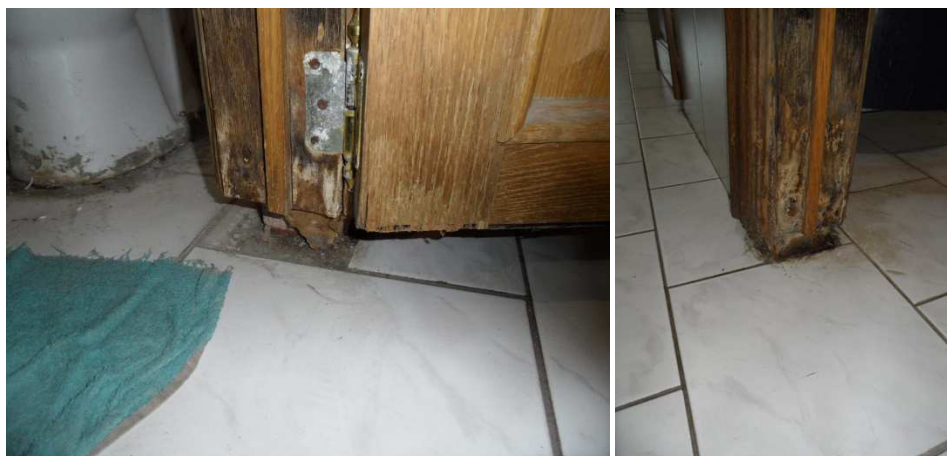
voorbeeld Z\_151\_I\_06: quotering rubriek 151 in categorie I

opstijgend vocht in houten deurkader

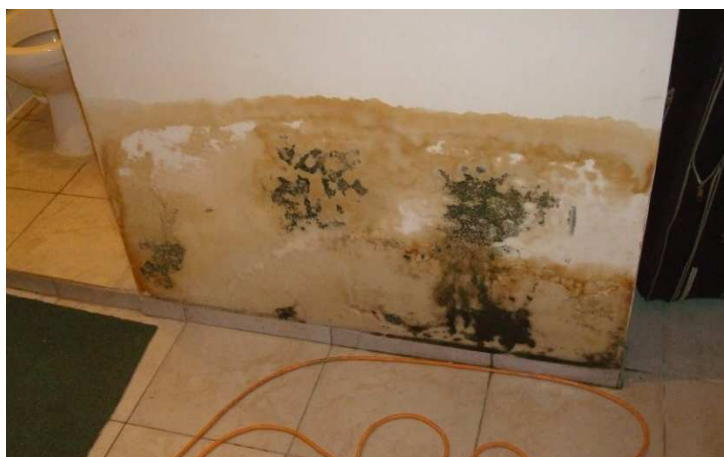
voorbeeld Z\_151\_II\_03: quotering rubriek 151 in categorie II

opstijgend vocht met schimmelvorming
