## **Ministerieel besluit houdende regels voor het invullen van technische verslagen van het onderzoek van de kwaliteit van woningen door een woningcontroleur**

## **DE VLAAMSE MINISTER VAN FINANCIËN EN BEGROTING, WONEN EN ONROEREND ERFGOED BESLUIT:**

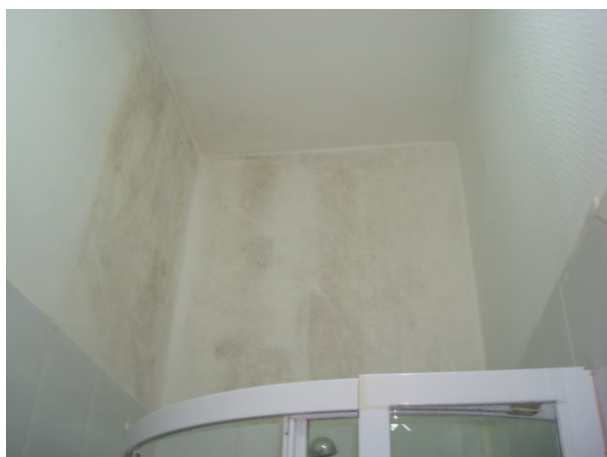
voorbeeld Z\_152\_II\_01: quotering rubriek 152 in categorie II

condensatie met schimmelvorming boven douche

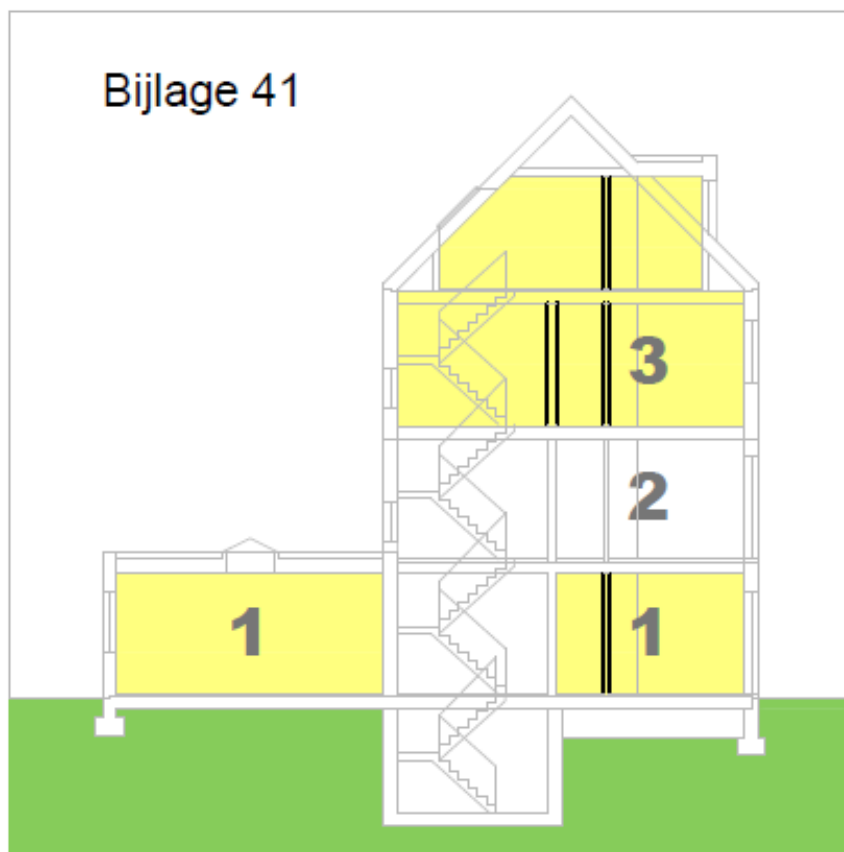
Technisch verslag voor zelfstandige woningen, rubriek 153: beschadiging (excl. vochtschade) of verwerking / noodzakelijke afwerking ontbreekt

## **afwerking van de binnenwanden van woningen 1&3**

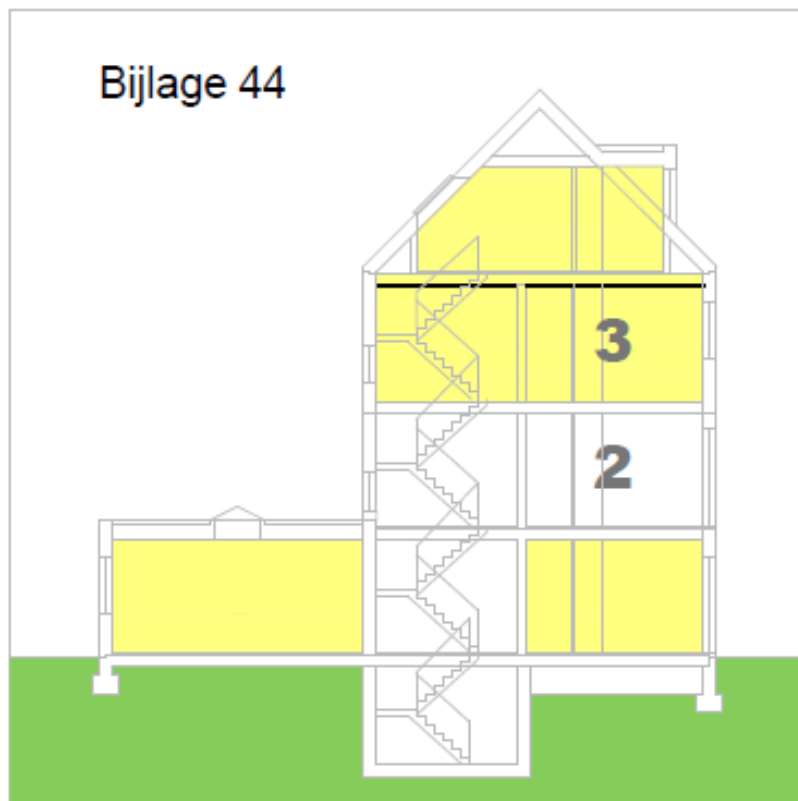
Technisch verslag voor zelfstandige woningen, rubriek 161: beschadiging (excl. vochtschade) of verwerking / noodzakelijke afwerking ontbreekt

### **afwerking van het plafond van de tussenvloer in woning 3**

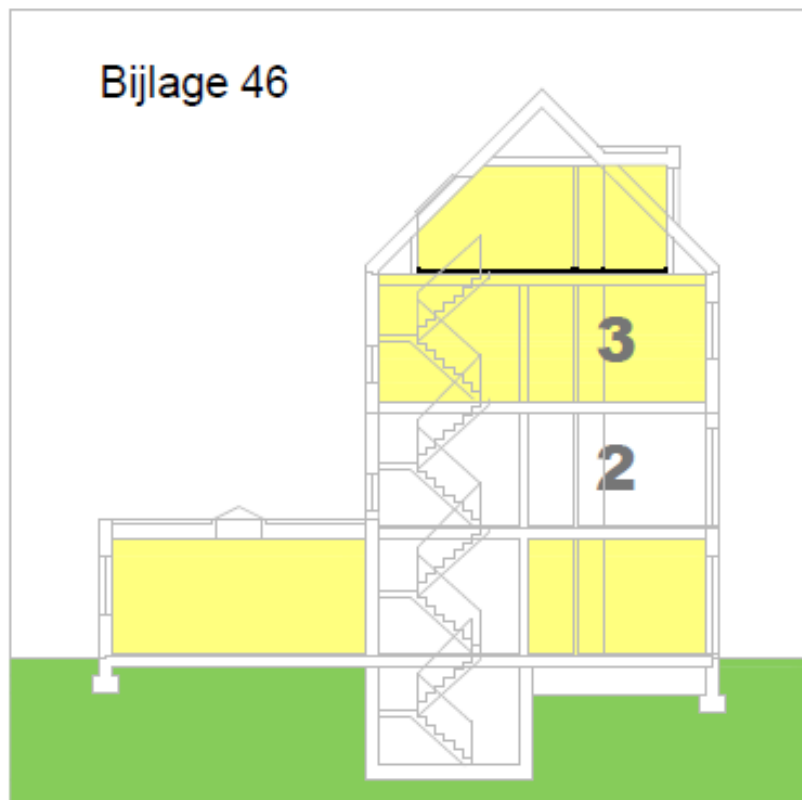
Technisch verslag voor zelfstandige woningen, rubriek 162: beschadiging (excl. vochtschade) of verwerking / noodzakelijke afwerking ontbreekt

**afwerking van de bovenzijde  
van de tussenvloer in woning 3**  
(woningen 1&2 hebben enkel een  
onderste (draag)vloer (met afwerking))

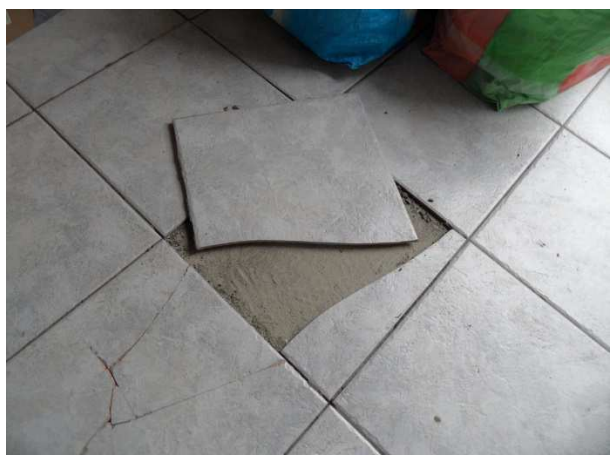
voorbeeld Z\_162\_I\_03: quotering rubriek 162 in categorie I

losgekomen en gebarsten vloertegels

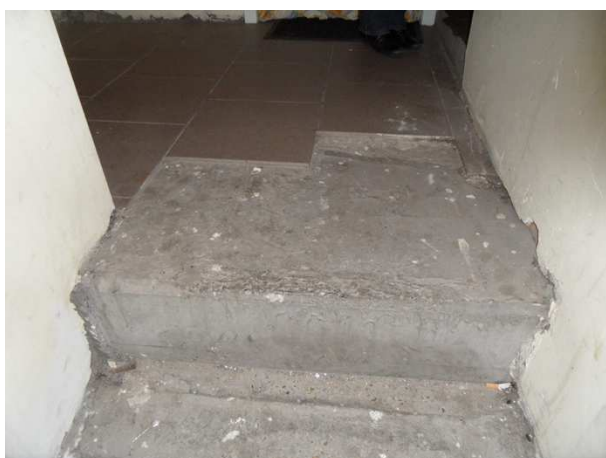
voorbeeld Z\_162\_I\_04: quotering rubriek 162 in categorie I

vloertegels en afwerking ontbreken

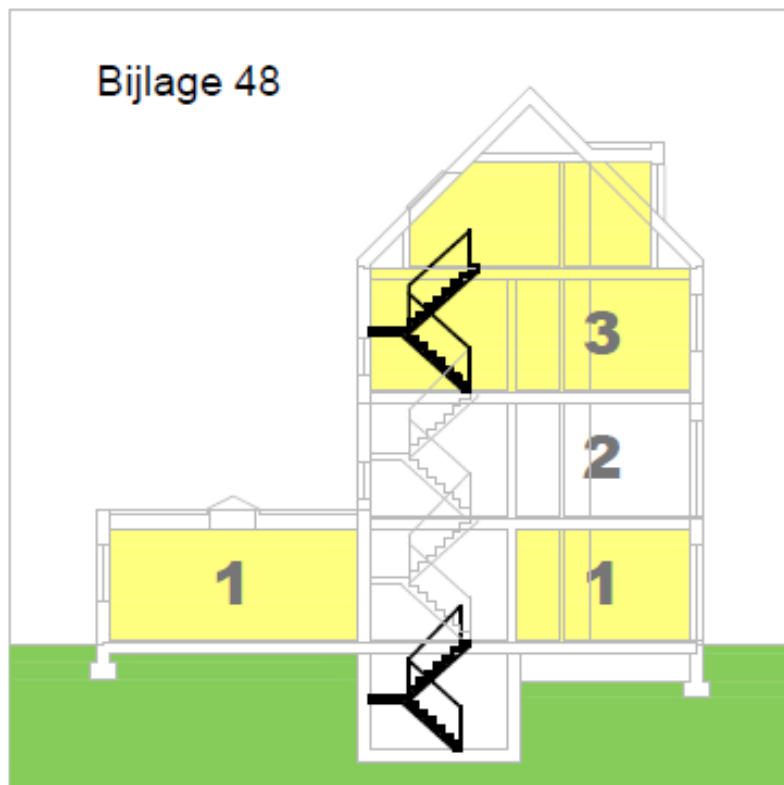
Technisch verslag voor zelfstandige woningen, rubriek 171: trappen, overlopen, borstweringen met gebruiksonveilige elementen (te steil / gebreken) / trap naar een woonfunctie ontbreekt

**trap en overloop in woning 3**  
**trap naar de gemeenschap-**  
**pelijke kelder**  
**(de gemeenschappelijke trappen op het**  
**gelijkvloers en de eerste verdieping wor-**  
**den beoordeeld onder rubriek 232)**

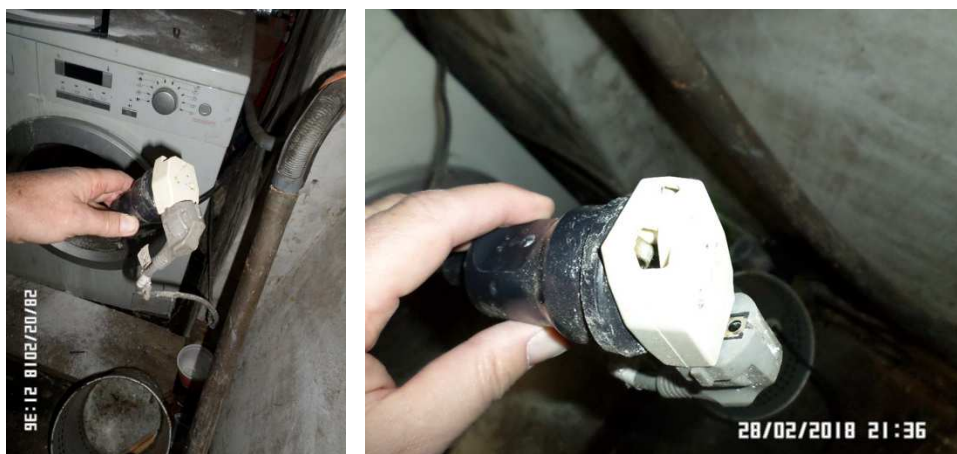
voorbeeld Z\_195\_III\_02: quotering rubriek 195 in categorie III

elektrocutiegevaar: wasmachine aangesloten zonder aarding

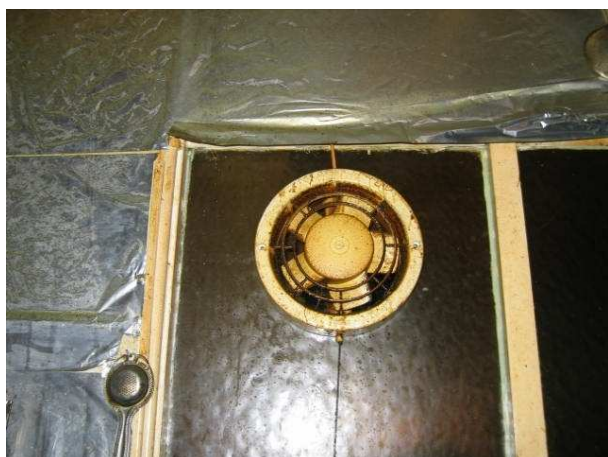
voorbeeld Z\_224\_I\_02: quotering rubriek 224 in categorie I

onvoldoende verluchtingsmogelijkheid in keuken

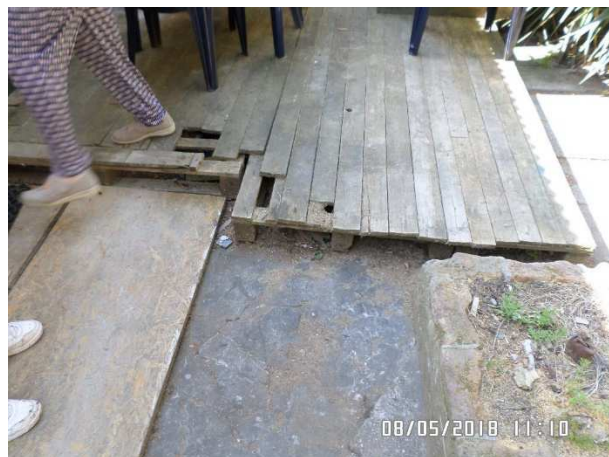
voorbeeld Z\_232\_I\_01: quotering rubriek 232 in categorie I

Onafgewerkte terrasvloer met oneffenheden.

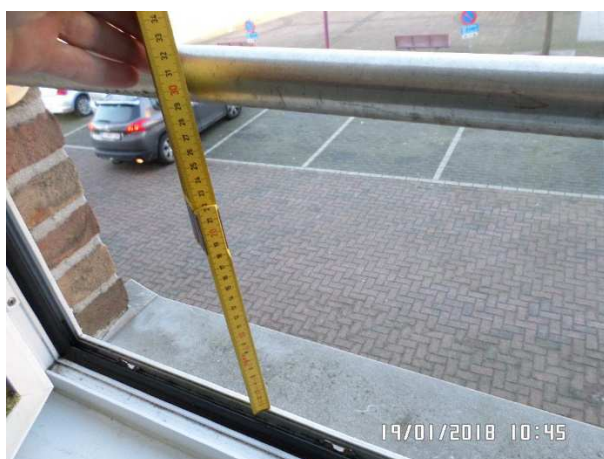
voorbeeld Z\_233\_III\_03: quotering rubriek 233 in categorie III

Teveel ruimte tussen onderdorpel – borstwering.
