**Ministerieel besluit tot wijziging van artikel 21, 29, 55, 57, 58 en 60 van het ministerieel besluit van 14 augustus 2023 houdende regels voor het invullen van technische verslagen van het onderzoek van de kwaliteit van woningen door een woningcontroleur**

voorbeeld Z\_051\_II\_01: quotering rubriek 51 in categorie II

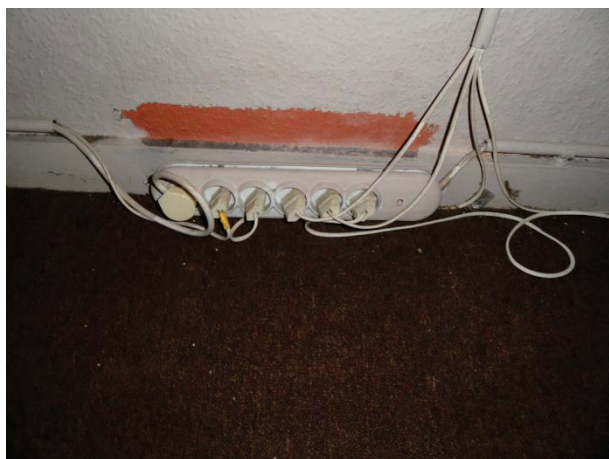
stekkerblok als vaste installatie

*Opmerking: het gebruik van een stekkerblok als vaste installatie biedt een ernstig risico op overbelasting van de stroomkring waarop het is aangesloten. Dit gebrek wordt gequoteerd in categorie II.*

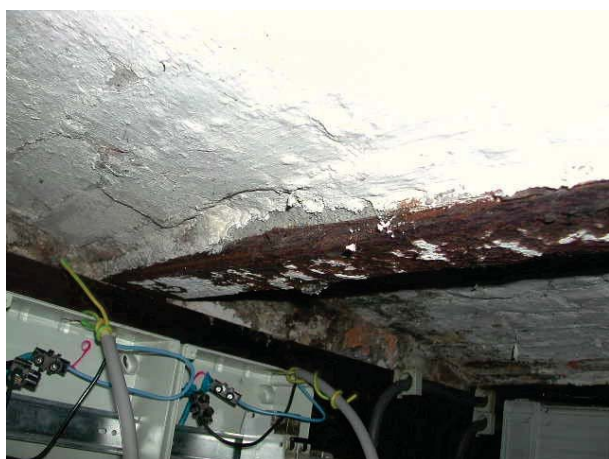
voorbeeld Z\_051\_II\_02: quotering rubriek 51 in categorie II

onveilige verbinding van bedrading in kast

*Opmerking 1: voor de verbinding van bedrading in een verdeelkast zijn samenknijpende hulzen (lasdoppen) verplicht. Daardoor wordt gequoteerd in categorie II.*

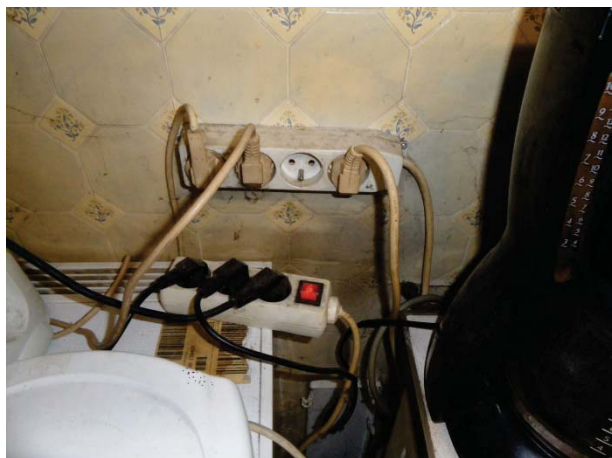
voorbeeld Z\_051\_II\_03: quotering rubriek 51 in categorie II

overmatig gebruik van stekkerblokken

stekkerblok als vaste installatie

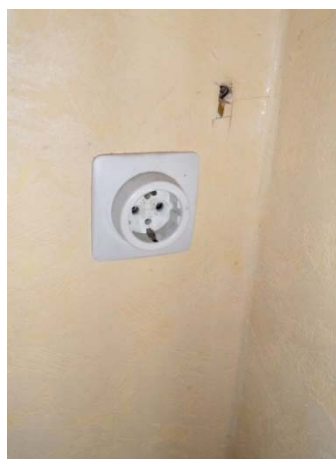
voorbeeld Z\_051\_II\_04: quotering rubriek 51 in categorie II

stopcontact met randaarding

*Opmerking: stopcontacten met randaarding zijn in België verboden. Randaarding is een gebrek op het vlak van de aarding en wordt gequoteerd in categorie II.*

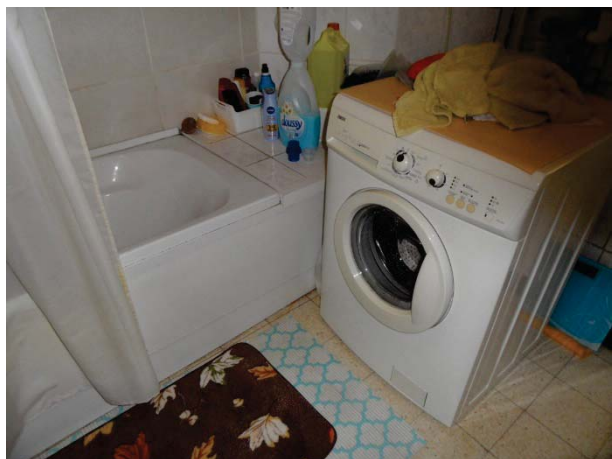
voorbeeld Z\_051\_II\_05: quotering rubriek 51 in categorie II

wasmachine binnen reikafstand van bad

*Opmerking: de wasmachine is opgesteld naast het bad en bevindt zich dus binnen de reikafstand van het bad. Dit wordt gequoteerd in categorie II.*

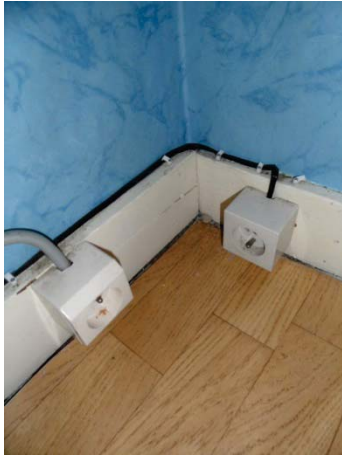
voorbeeld Z\_051\_II\_06: quotering rubriek 51 in categorie II

stopcontact niet geaard en te lichte bedrading

*Opmerking: beide opbouwstopcontacten zijn voorzien van een aardingspen, maar de bedrading naar het rechtse stopcontact bevat geen aardingsgeleider. Bovendien is de sectie van de bedrading te licht, zodat quotatie in categorie II nodig is.*

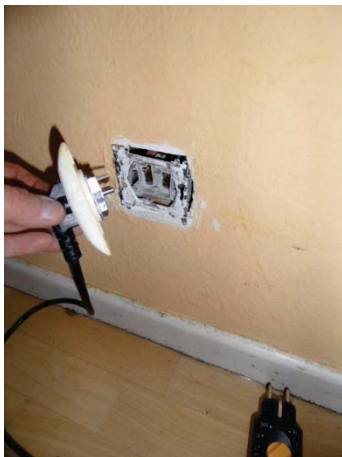
voorbeeld Z\_051\_II\_07: quotering rubriek 51 in categorie II

afdekplaat en centraalplaat van het stopcontact zitten los

*Opmerking: zowel de afdekplaat als de centraalplaat van dit stopcontact zitten los en moeten worden vastgezet. Omdat bij normaal gebruik geen geleidende delen direct aanraakbaar zijn, wordt dit gebrek gequoteerd in categorie II.*

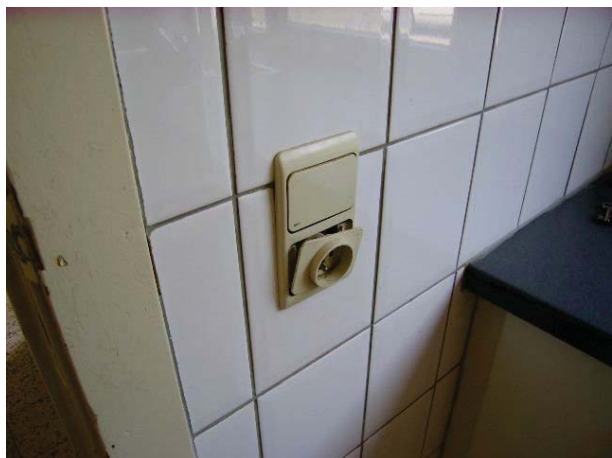
voorbeeld Z\_051\_II\_08: quotering rubriek 51 in categorie II

middelste afdekplaat stopcontact zit los

*Opmerking: de middelste afdekplaat van dit stopcontact is losgekomen. Aangezien er geen geleidende delen direct aanraakbaar zijn, wordt dit gebrek gequoteerd in categorie II.*

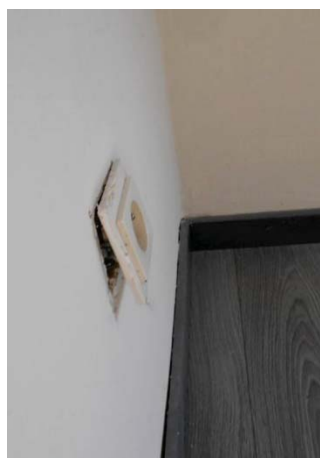
voorbeeld Z\_051\_II\_09: quotering rubriek 51 in categorie II

stopcontact zit niet meer correct in het inbouwvakje

*Opmerking: dit stopcontact zit nog vast, maar komt gedeeltelijk uit het inbouwvakje. Omdat de geleidende delen niet direct aanraakbaar zijn, wordt dit gebrek in categorie II gequoteerd.*

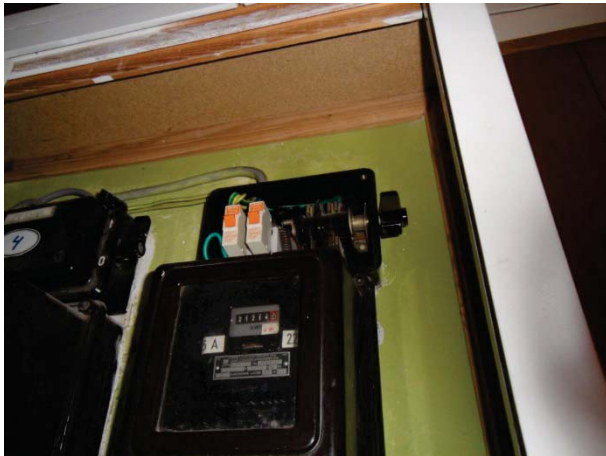
voorbeeld Z\_051\_III\_02: quotering rubriek 51 in categorie III

aanraakbare geleidende delen

*Opmerking: het deksel van de hoofdschakelaar ontbreekt, waardoor geleidende delen onder spanning aanraakbaar zijn.*

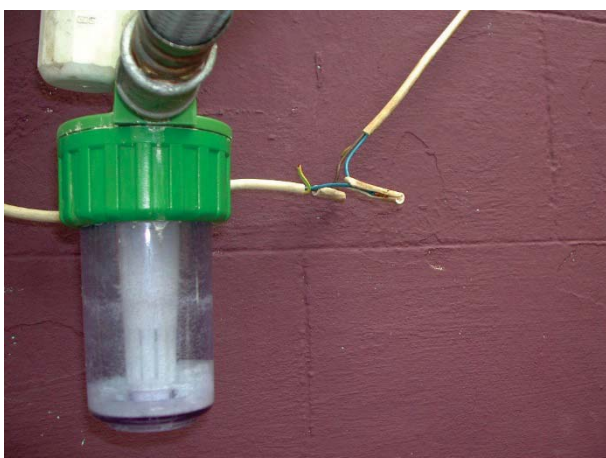
voorbeeld Z\_051\_III\_03: quotering rubriek 51 in categorie III

te dunne geleiders – foutief verbonden

*Opmerking: te dunne geleiders kunnen oververhitten en op die manier brand veroorzaken. Bovendien zijn de draden niet correct verbonden.*

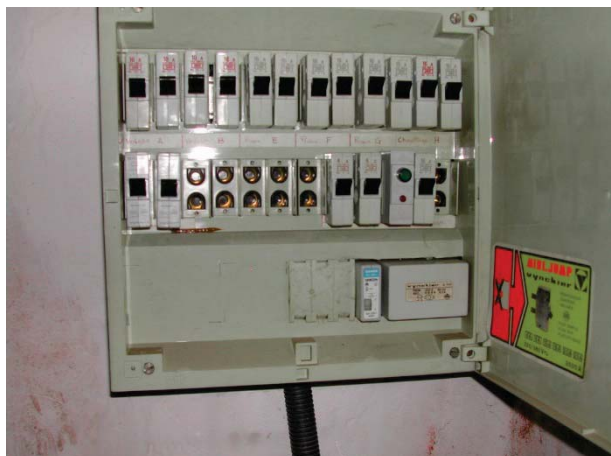
voorbeeld Z\_051\_III\_04: quotering rubriek 51 in categorie III

Open zekeringhouders onder spanning zijn rechtstreeks aanraakbaar

Differentieelschakelaar ontbreekt

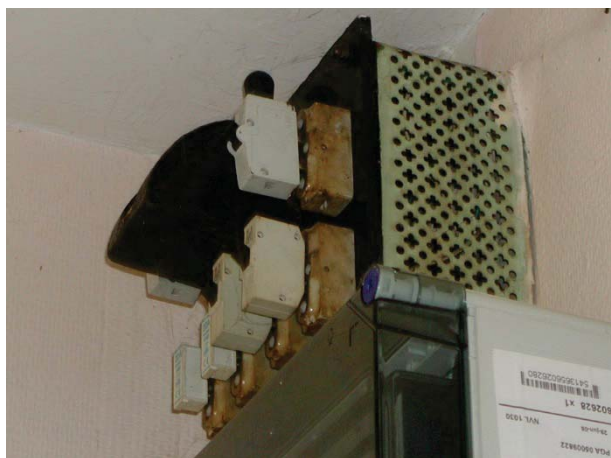
voorbeeld Z\_051\_III\_05: quotering rubriek 51 in categorie III

messchakelaar

*Opmerking 1: deze foto toont hoe een perfect geïnstalleerde aansluiting via een messchakelaar eruitziet. Toch is een quotering in categorie III noodzakelijk vanwege de aanraakbaarheid van geleidende delen via de gleuf en de holte waarlangs de messchakelaar bewogen wordt.*

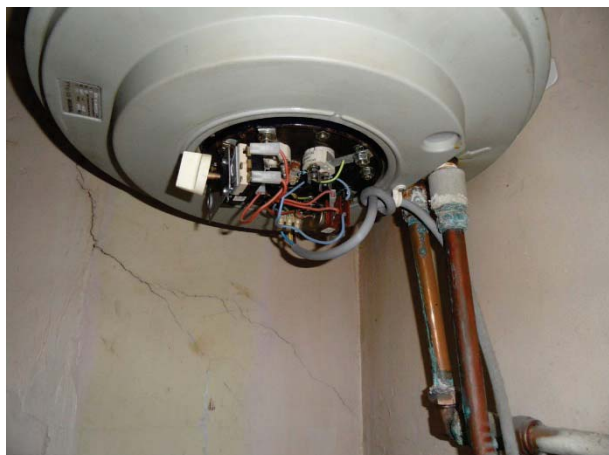
voorbeeld Z\_051\_III\_06: quotering rubriek 51 in categorie III

ontbrekende afdekkap elektrische boiler

*Opmerking 1: door het ontbreken van de afdekkap zijn elektrisch geleidende delen rechtstreeks aanraakbaar. Dat leidt tot quotatie in categorie III.*

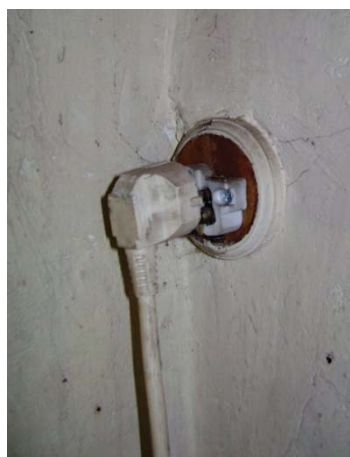
voorbeeld Z\_051\_III\_07: quotering rubriek 51 in categorie III

beschadigd stopcontact met rechtstreeks aanraakbare geleidende delen

*Opmerking: de behuizing van dit oude stopcontact ontbreekt waardoor geleidende delen onder spanning rechtstreeks aanraakbaar zijn. Daarom wordt gequoteerd in categorie III.*

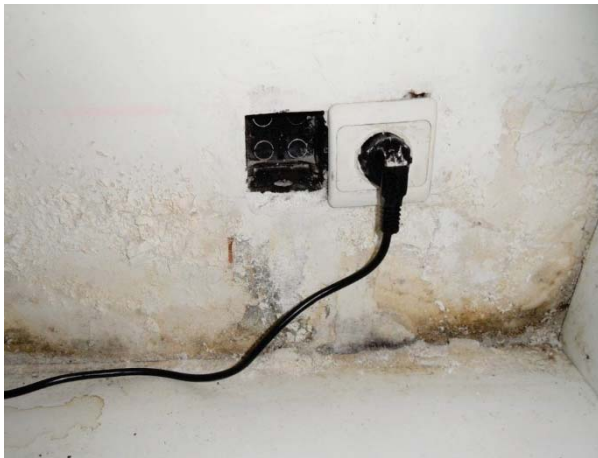
#### Stopcontact in vochtige muur

*Opmerking 1: dit stopcontact zit in een erg vochtige omgeving (opstijgend vocht). Er is gevaar voor elektrocutie, wat tot quotatie in categorie III leidt.*

*Opmerking 2: vanwege opstijgend vocht in deze binnenmuur zal ook gequoteerd worden in rubriek 151.*

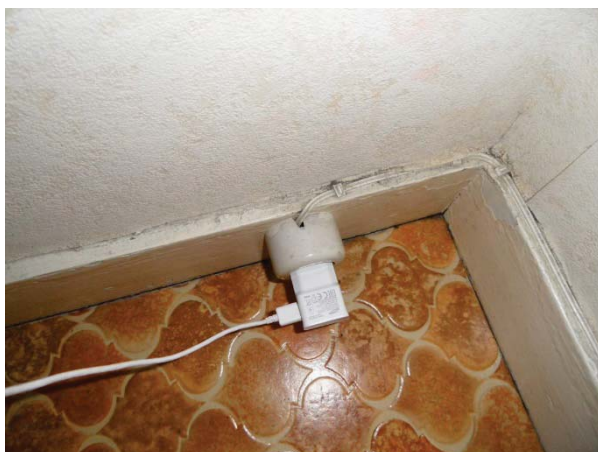
#### Stopcontact met te lichte bedrading

*Opmerking 1: dit opbouwstopcontact wordt gevoed door te lichte bedrading, wat een risico op brand inhoudt. Daarom wordt gequoteerd in categorie III.*

*Opmerking 2: de plaatsing van het stopcontact op de plint vormt op zich geen gebrek.*

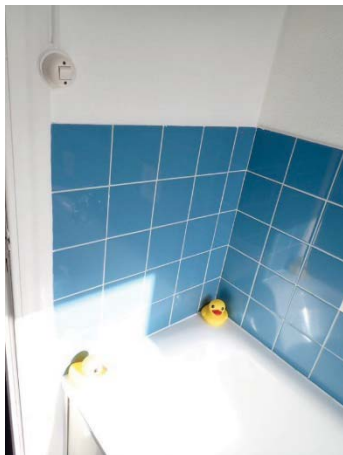
voorbeeld Z\_051\_III\_10: quotering rubriek 51 in categorie III

schakelaar naast bad

*Opmerking: een schakelaar in beschermingsvolume 1 van het bad betekent direct gevaar op elektrocutie. Dit gebrek wordt gequoteerd in categorie III.*

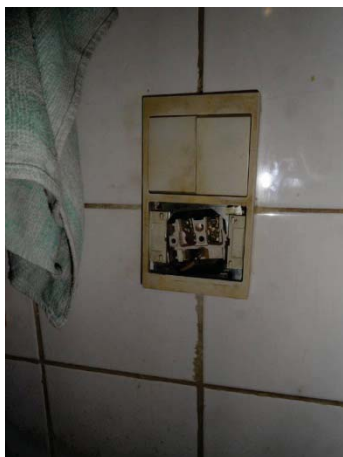
voorbeeld Z\_051\_III\_11: quotering rubriek 51 in categorie III

centraalplaat stopcontact ontbreekt; delen onder spanning aanraakbaar

*Opmerking: bij dit stopcontact ontbreekt de centraalplaat. De geleidende delen zijn rechtstreeks aanraakbaar waardoor dit gebrek wordt gequoteerd in categorie III.*

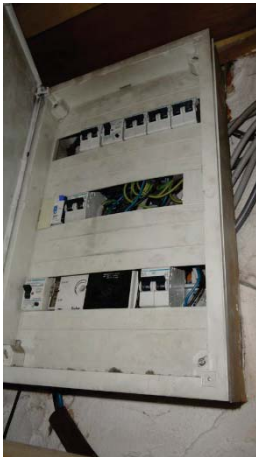
voorbeeld Z\_051\_O\_01: rubriek 51, geen quoterings maar bijkomende opmerking

afdekplaatjes op open posities zekeringkast ontbreken,  
maar zekeringen zitten op spanningsvrije DIN-rail

*Opmerking: normaal wordt dit gequoteerd in categorie II (of III als er aanraakbare geleiders zouden zijn), maar aangezien de zekeringen op een spanningsvrije DIN-rail zitten, volstaat een opmerking.*

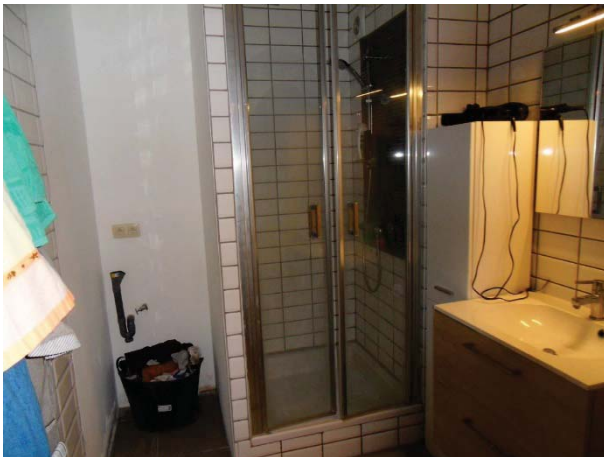
voorbeeld Z\_051\_O\_02: rubriek 51, geen quoterings maar bijkomende opmerking

voorziening voor wasmachine naast douche

*Opmerking: de aanwezigheid van een stopcontact, watertoevoer en -afvoer maakt het mogelijk dat naast de douche een wasmachine kan worden opgesteld. Die wasmachine zou binnen de reikafstand van de douche staan. Daarom wordt dit als bijkomende opmerking genoteerd.*

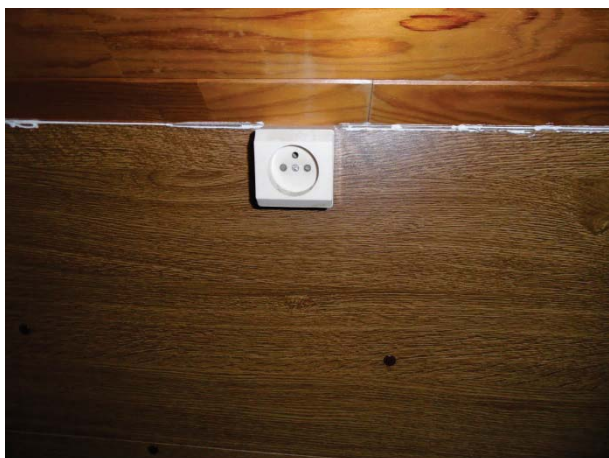
#### Aardingspen verwijderd uit stopcontact

*Opmerking 2: als op zo'n stopcontact een toestel klasse I is aangesloten, wordt dat gequoteerd als een gebrek in categorie III.*

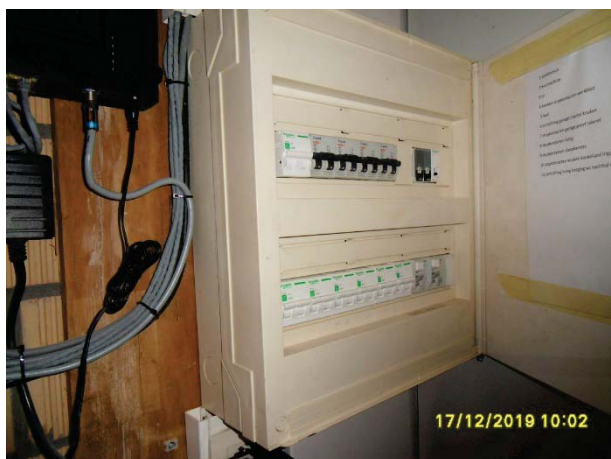
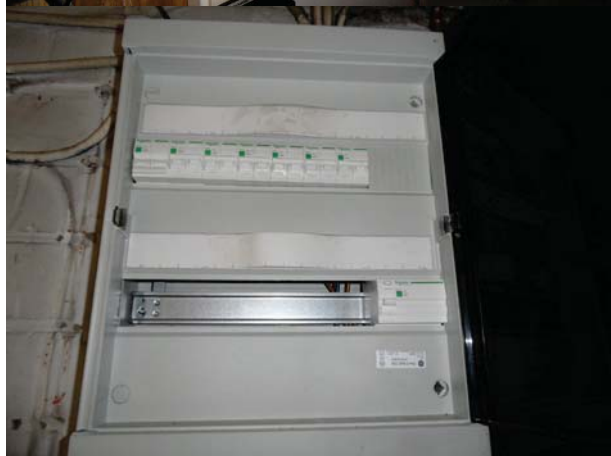
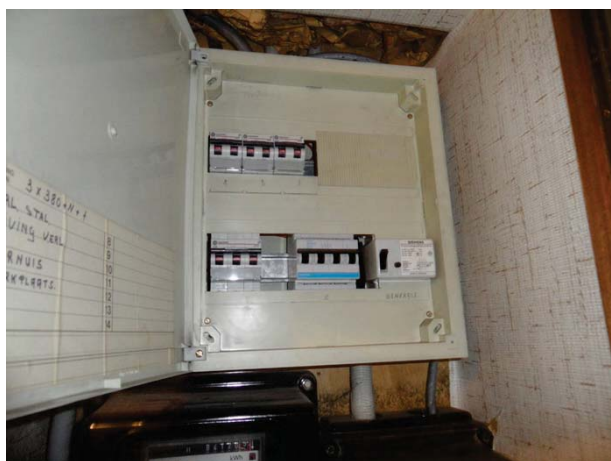
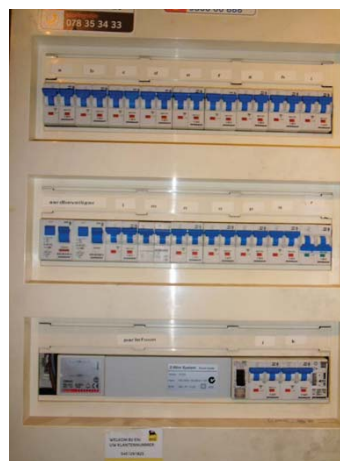
voorbeeld Z\_051\_E\_01: zekeringkasten die voldoen aan de vereisten van de minimale woningkwaliteit

Voorbeelden van correct uitgevoerde zekeringkasten

*Opmerking: deze zekeringkasten voldoen aan de vereisten van de minimale woningkwaliteit: ze zijn op een correcte manier voorzien van alle elementen die de noodzakelijke veiligheid bieden op het vlak van elektrocutie- en brandgevaar.*

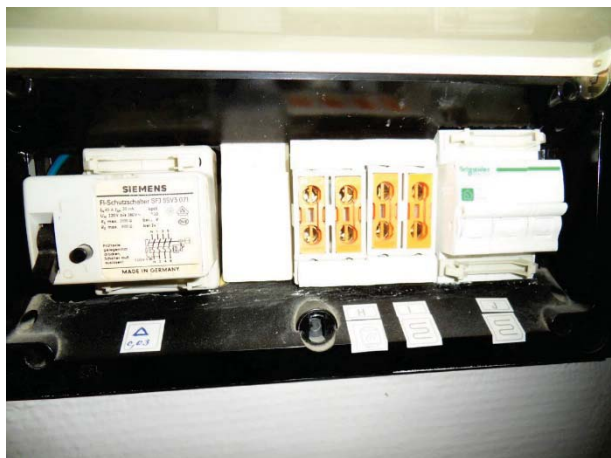
voorbeeld Z\_051\_E\_02: afscherming van onbenutte zekeringhouders

juist afgeschermd onbenutte zekeringhouders

*Opmerking 1: de onbenutte posities voor smeltveiligheden in deze oudere zekeringskast zijn afgeschermd door kalibreerelementen die daarvoor bestemd zijn.*

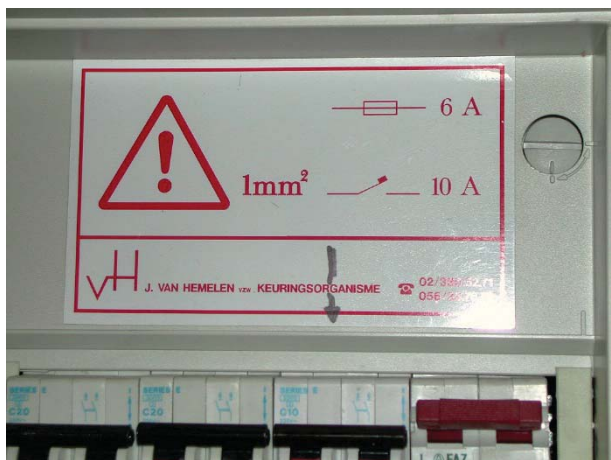
voorbeeld Z\_051\_E\_03: waarschuwingsticker over geleiders met sectie 1 mm<sup>2</sup> in oudere installatie

aanduiding kring 1 mm<sup>2</sup>

*Opmerking: in oudere installaties komt nog wel eens dunnere bedrading voor. In deze zekeringskast is op correcte wijze een sticker aangebracht dat die kringen beveiligd moeten worden door zekeringen van 6 A of automaten van 10 A.*

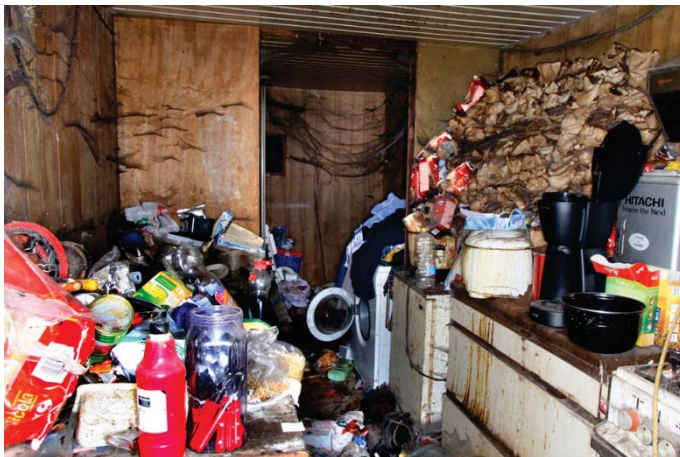
voorbeeld Z\_083\_III\_01: quotering rubriek 83 in categorie III

extreme vervuiling

*Opmerking: deze extreme vervuiling en opstapeling van afval in de keuken en berging betekenen een ernstig veiligheids- en gezondheidsrisico voor de bewoners, zodat quotatie in categorie III nodig is.*

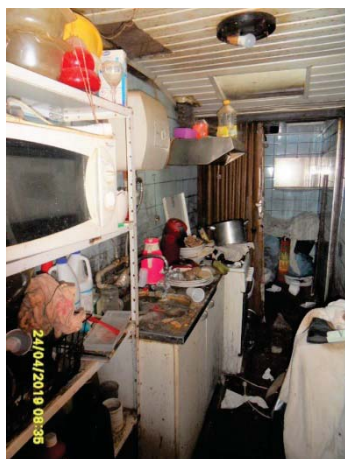
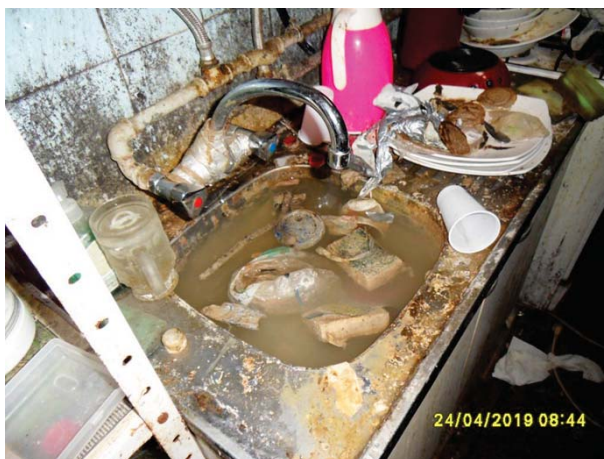
voorbeeld Z\_083\_III\_02: quotering rubriek 83 in categorie III

extreme

vervuiling

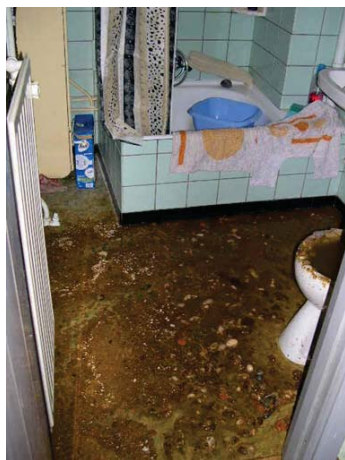
voorbeeld Z\_083\_III\_03: quotering rubriek 83 in categorie III

vloeren bezaaid met uitwerpselen

*Opmerking: de verspreiding van uitwerpselen over de vloeren in deze woning leidt tot een ernstig veiligheids- en gezondheidsrisico voor de bewoners, zodat quotatie in categorie III nodig is.*

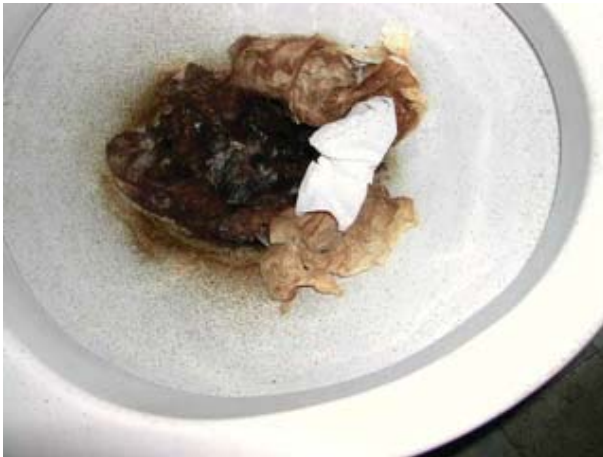
voorbeeld Z\_083\_O\_01: rubriek 83, geen quoterings in rubriek 83.

toilet spoelt niet door

*Opmerking: een toilet dat niet doorspoelt, geeft geen aanleiding tot quotatie in rubriek 83. Dit probleem is op een eenvoudige manier op te lossen (ontstopping, lediging septische put ... ) en wordt gequoteerd in rubriek 185.*

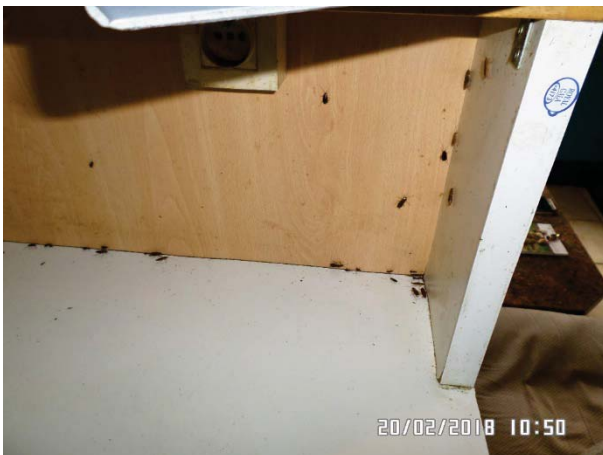
voorbeeld Z\_083\_O\_02: rubriek 83, geen quoterings maar bijkomende opmerking

ongedierte in de keuken

*Opmerking: de aanwezigheid van een aantal kakkerlakken in de keuken is een probleem dat via een gerichte ingreep opgelost kan worden. Er wordt niet gequoteerd. Een opmerking volstaat.*

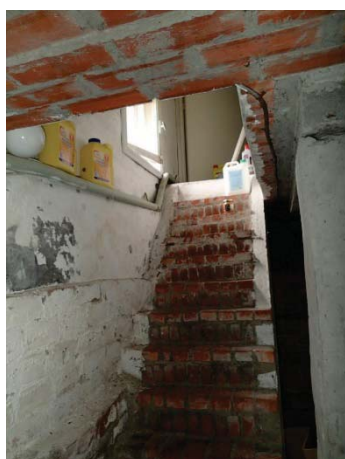
voorbeeld Z\_171\_I\_01: quoterings rubriek 171 in categorie I

ontbrekende leuning aan een niet te steile gemetselde keldertrap

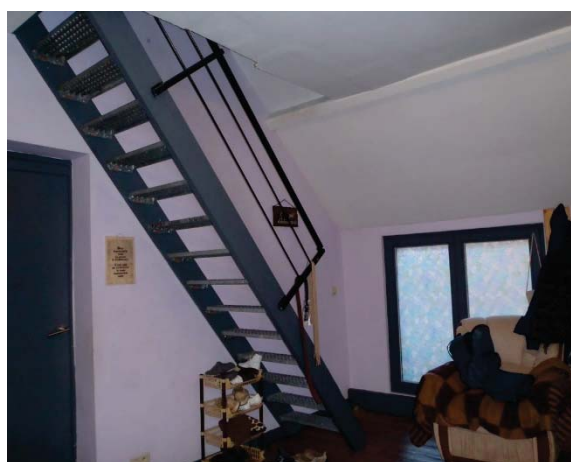
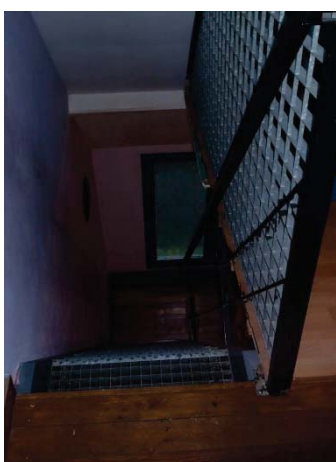
voorbeeld Z\_171\_I\_02: quoterings rubriek 171 in categorie I

leuning onderaan trap ontbreekt

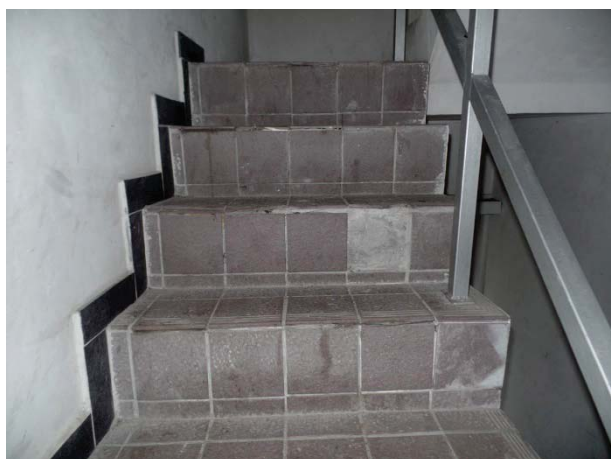
voorbeeld Z\_171\_I\_03: quotering rubriek 171 in categorie I

Beschadigde treden

*Opmerking: de ontbrekende tegel op de tegentrede en de loskomende tegels zijn de reden voor de quotatie. De leuning is relatief open, maar voldoet.*

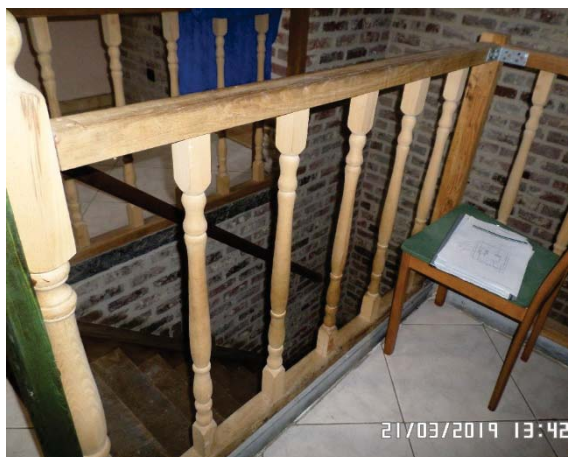
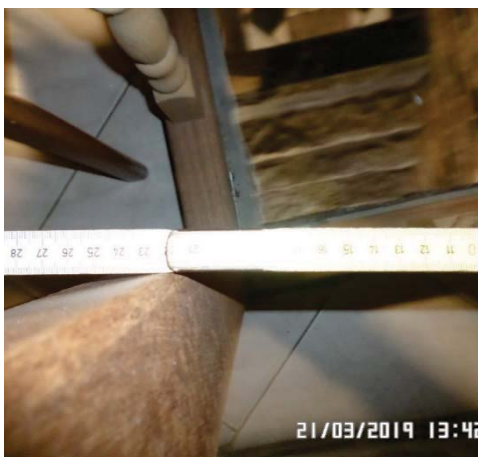
voorbeeld Z\_171\_I\_04: quotering rubriek 171 in categorie I

Grote opening tussen spijlen

*Opmerking: de ruime afstand van 22 cm tussen de spijlen wordt in categorie I gequoteerd aangezien de borstwering verder volledig voldoet en onderaan op de rand van de vloer in een opstand voorzien is.*

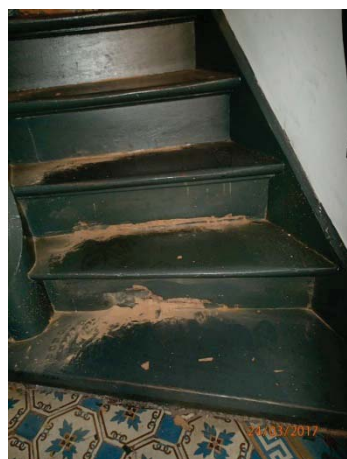
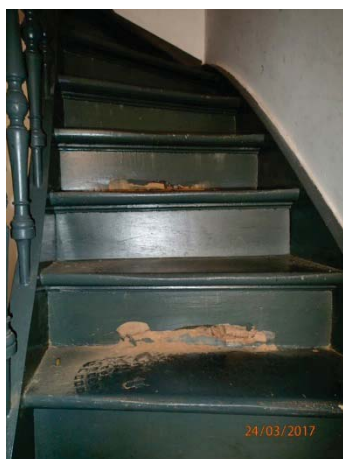
voorbeeld Z\_171\_II\_02: quotering rubriek 171 in categorie II

ongelijke treden, moeilijk  
beloopbaar

aantasting door houtworm

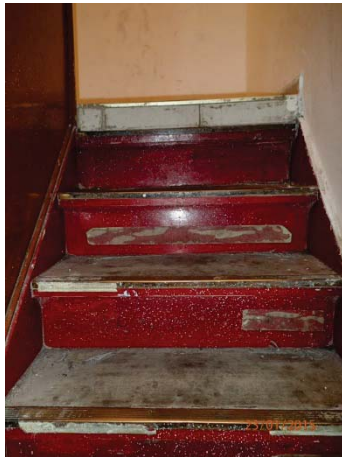
voorbeeld Z\_171\_II\_03: quotering rubriek 171 in categorie II

ongelijke trede bovenaan

*Opmerking: de bovenste vloer werd verhoogd, waardoor de trap een kleine bijkomende 'trede' kreeg. Daardoor ontstaat bovenaan de trap een gevaarlijke situatie, wat de quotatie in categorie II verklaart.*

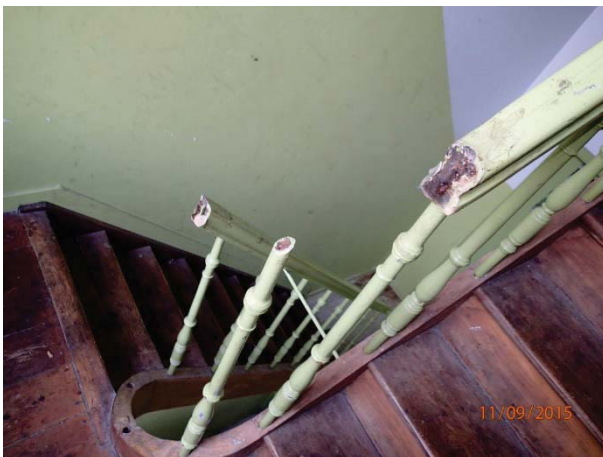
voorbeeld Z\_171\_II\_04: quotering rubriek 171 in categorie II

twee ontbrekende spijlen aan het bordes  
deel van de handgreep ontbreekt

*Opmerking: de leuning is beschadigd en de handgreep ontbreekt op een cruciale plek op de trap, waar houvast belangrijk is. Vanwege die gevaarlijke situatie en de beperkte stabiliteit van de resterende leuningdelen is een quotatie in categorie II nodig.*

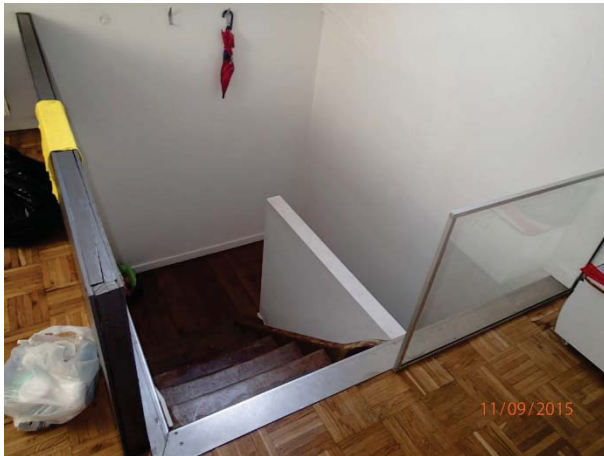
voorbeeld Z\_171\_II\_05: quotering rubriek 171 in categorie II

leuning bovenste trapsteek ontbreekt

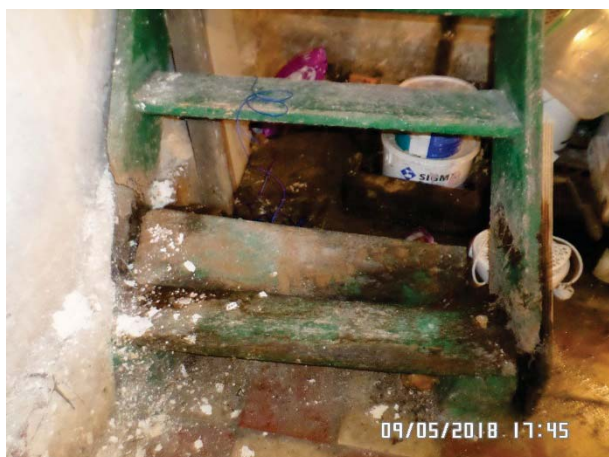
voorbeeld Z\_171\_II\_08: quotering rubriek 171 in categorie II

Onderste twee traptreden gerot door vochtigheid en afgebroken

*Opmerking: de vochtigheid in deze kelder heeft houtrot aan de trap veroorzaakt. Als hier zwamaantasting vastgesteld zou worden, zou een quotatie in categorie III nodig zijn.*

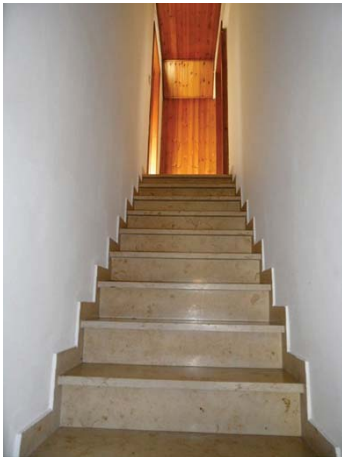
voorbeeld Z\_171\_II\_09: quotering rubriek 171 in categorie II

ingesloten trap zonder handgreep

*Opmerking: de trap is ingesloten tussen twee muren, maar vanwege het ontbreken van een leuning langs een van de muren ontstaat een gevaarlijke situatie die in categorie II gequoteerd wordt.*

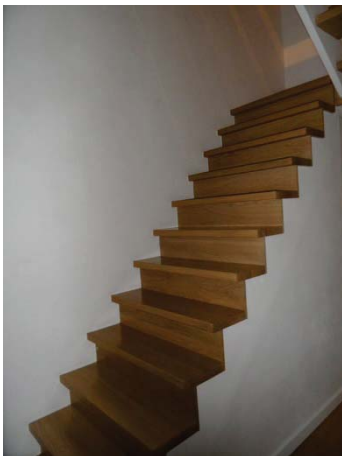
voorbeeld Z\_171\_II\_10: quotering rubriek 171 in categorie II

trap zonder leuning

*Opmerking: het ontbreken van een leuning langs een trap leidt tot een gevaarlijke situatie omdat iemand van een aanzienlijke hoogte zijdelings naast de trap kan vallen. Daarom wordt dit altijd in categorie II gequoteerd.*

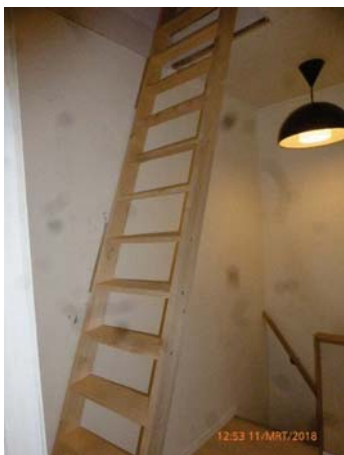
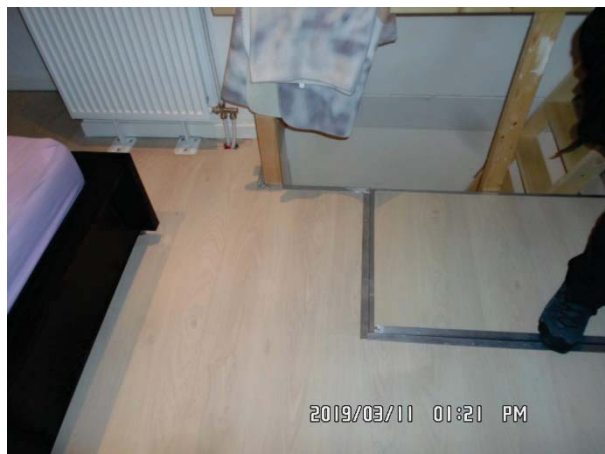
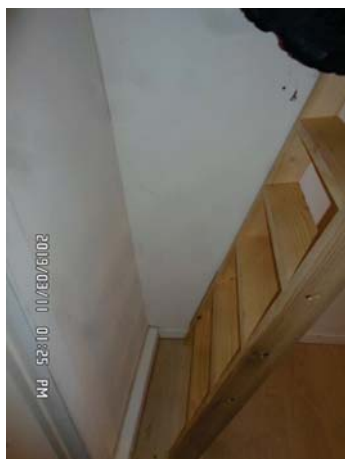
steile trap met te korte opstap en zonder leuning, geen borstwering rond de overloop, die zeer oneffen is; de trap is niet veilig beloopbaar

*Opmerking: het geheel van gebreken op deze vier foto's creëert een zeer gevaarlijke situatie. De trap is niet alleen te steil, maar heeft ook een te korte opstap, geen leuning aan de trap, een ontbrekende borstwering op de dakverdieping, en een oneffen vloer boven. Daardoor is de trap niet veilig beloopbaar. Vanwege het grote risico wordt de trap gequoteerd in categorie III.*

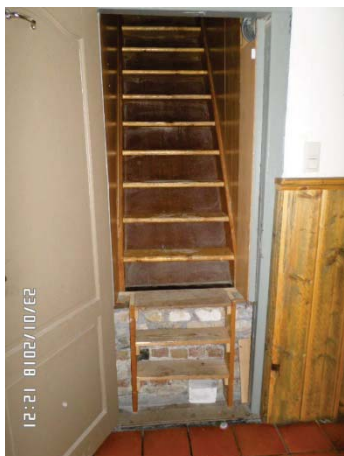
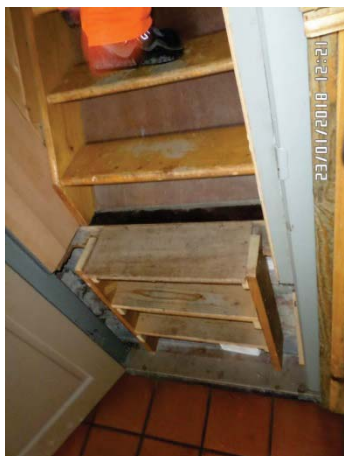
voorbeeld Z\_171\_III\_02: quotering rubriek 171 in categorie III

combinatie van te steile trap met laddertje achter binnendeur: trap naar woonfunctie ontbreekt

*Opmerking 1: elke woonfunctie (in dit geval een slaapkamer op zolder) moet met een trap bereikbaar zijn. Een ladder komt niet in aanmerking als valabele toegang, ook al is het maar een gedeeltelijke ladder. Quotering in categorie III is gepast (trap naar woonfunctie ontbreekt).*

*Opmerking 2: in het technisch verslag worden ook de andere gebreken vermeld: te steile trap, ontbrekende leuning, geen ruimte achter binnendeur.*

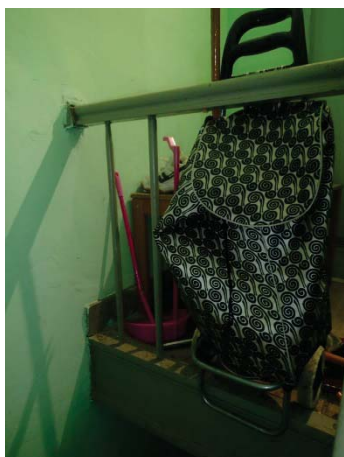
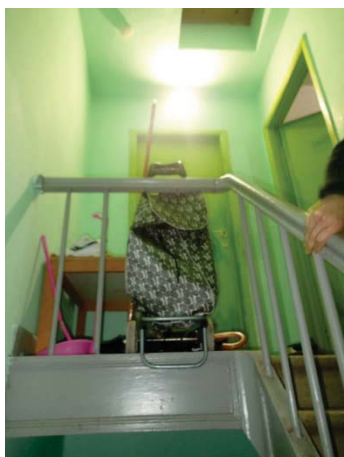
voorbeeld Z\_171\_III\_03: quotering rubriek 171 in categorie III

ontbrekende spijlen in borstwering overloop bovenaan onveilig

*Opmerking: drie ontbrekende spijlen bovenaan vormen een grote opening in de borstwering. Bovendien ontbreken de spijlen op de hoek waar de trapleuning aansluit. Het geheel is niet meer stabiel genoeg. De boodschappentrolley biedt een vals gevoel van veiligheid en is uiteraard van geen tel in de*

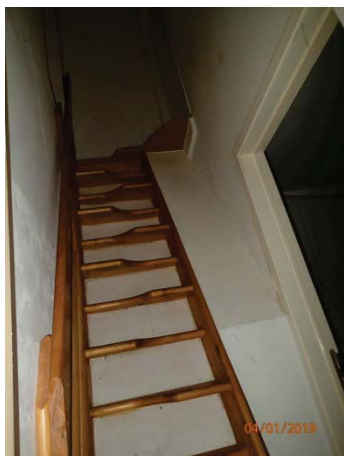
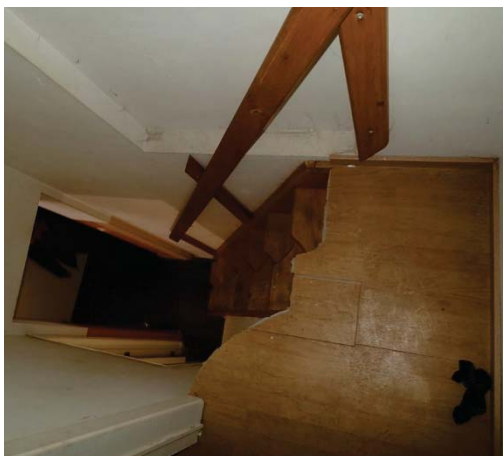
voorbeeld Z\_171\_III\_04: quotering rubriek 171 in categorie III

Ganzentrap naar  
woonruimte en  
onveilige overloop  
boven

*Opmerking: de aanwezigheid van een ganzentrap is op zich geen reden tot quotering. Om ervoor te zorgen dat een ganzentrap veilig*

*beloopbaar is, is voldoende aandacht vereist voor het algemene gebruikscomfort van de trap. In dit voorbeeld is de ruimte op de overloop zeer beperkt en bovenaan ontbreekt een borstwering. Daarom is onbewoonbaarheid verantwoord. Het gebrek als geheel wordt in categorie III gequoteerd.*

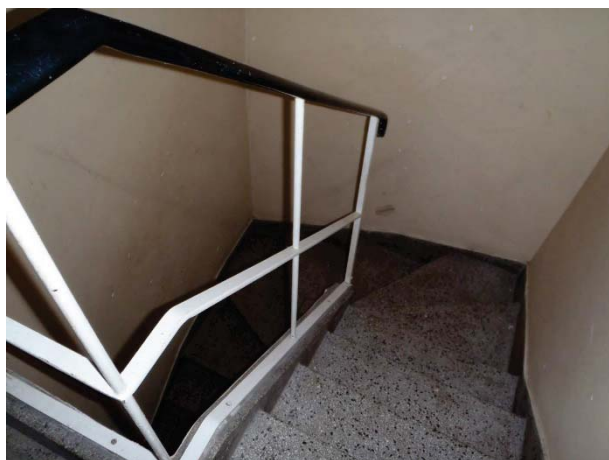
voorbeeld Z\_171\_III\_05: quotering rubriek 171 in categorie III

borstwering te open

leuning onderste deel trap ontbreekt

*plaats waar de traptreden draaien, eindigt de leuning, waardoor ook de onderste helft van de trap totaal geen leuning meer heeft. Het geheel van gebreken levert een gevaarlijke situatie op en betekent een quotering in categorie III.*

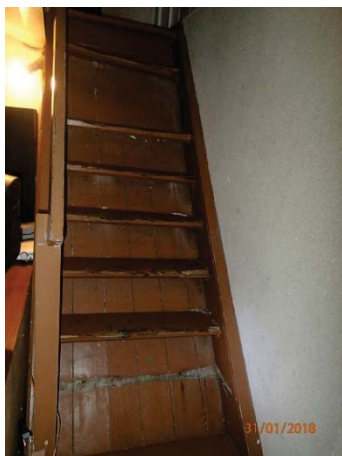
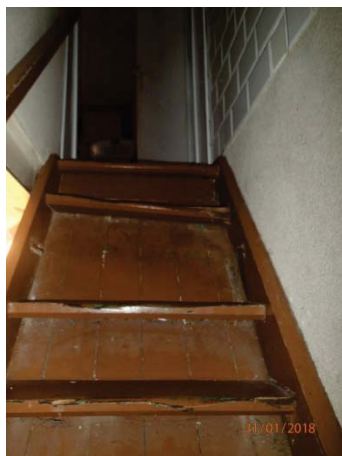
voorbeeld Z\_171\_III\_06: quotering rubriek 171 in categorie III

ontbrekende treden  
beschadigde en oneffen treden  
trap te steil  
leuning te open

*Opmerking: op deze twee foto's zijn weer een aantal gebreken aan dezelfde woningtrap te zien. Twee treden ontbreken, andere liggen zeer oneffen en zullen ook begeven.*

*De trap is steil en niet erg breed en de leuning bestaat alleen uit een handgreep zonder enige tussenverdeling aan de open zijde van de trap. Dat geheel van gebreken zorgt er voor dat de trap zeer onveilig is, wat een quotering in categorie III logisch maakt.*

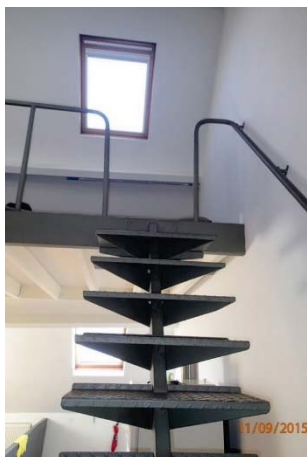
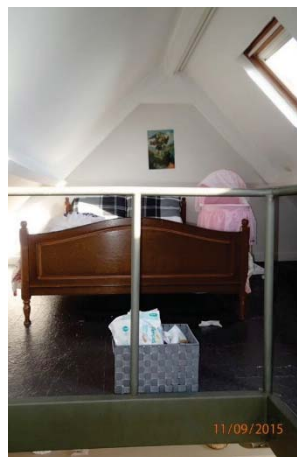
voorbeeld Z\_171\_III\_07: quotering rubriek 171 in categorie III

handgreep te ver  
ontbrekende  
leuning  
borstwering te open

*Opmerking: de handgreep op de muur staat te ver van de trap. Dat vergroot het*

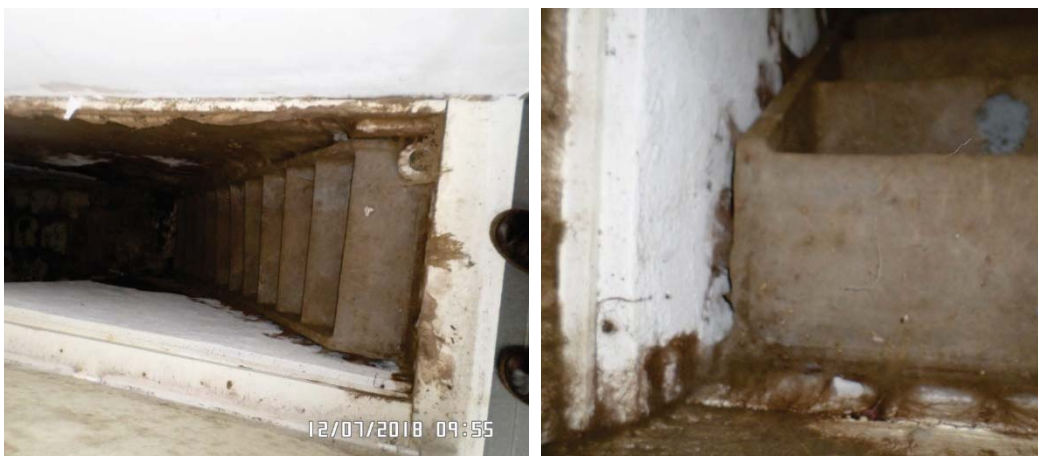
voorbeeld Z\_171\_III\_10: quotering rubriek 171 in categorie III

Keldertrap  
aangetast

*Opmerking 2: de aanwezigheid van zwammen vereist een snelle en doortastende aanpak om uitbreiding en verdere schade te voorkomen. Het wegnemen van de vochtbelasting is altijd een goede eerste stap, omdat vocht de eerste oorzaak is. Het vakkundig verwijderen van de zwam en de curatieve/preventieve behandeling van de aangetaste zones is ook nodig. De aanwezigheid van huis- of kelderzwam wordt in rubriek 141 gequoteerd.*

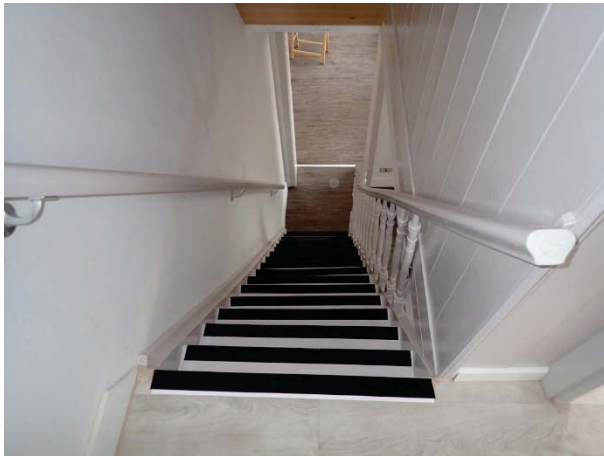
voorbeeld Z\_171\_O\_01: rubriek 171, geen quotering maar bijkomende opmerking

Steile trap met extra voorzorgen

*Opmerking: aan een te steile trap is altijd een zeker risico verbonden. Op deze foto is te zien dat extra maatregelen werden genomen om de veiligheid gevoelig te verbeteren: er werden antislipstroken aangebracht op elke trede en er werd bovendien een tweede handgreep geïnstalleerd.*

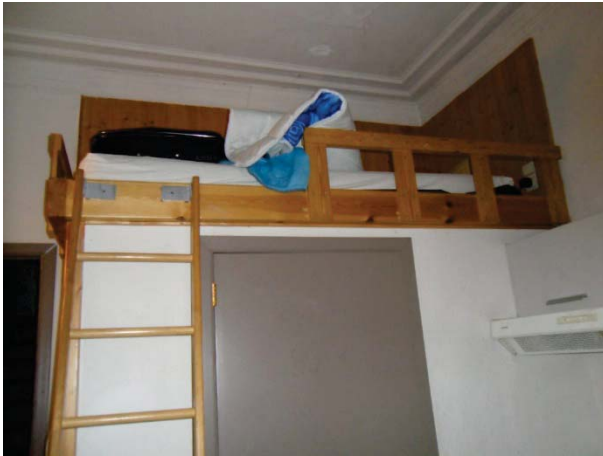
voorbeeld Z\_171\_E\_02: vaste hoogslaper met ondermaatse valbeveiliging bovenaan de trap en trap zonder leuning

*Opmerking 1: dit is een hoogslaper, geïnstalleerd boven een badkamer in een studio. Er is alleen ruimte voor één matras. Het is duidelijk dat de in- en uitstap bovenaan niet veilig zijn en dat er valgevaar is. Dat valgevaar wordt nog verhoogd door de positie van de trap en het ontbreken van een leuning. Daarom wordt dit gebrek geciteerd in categorie II.*

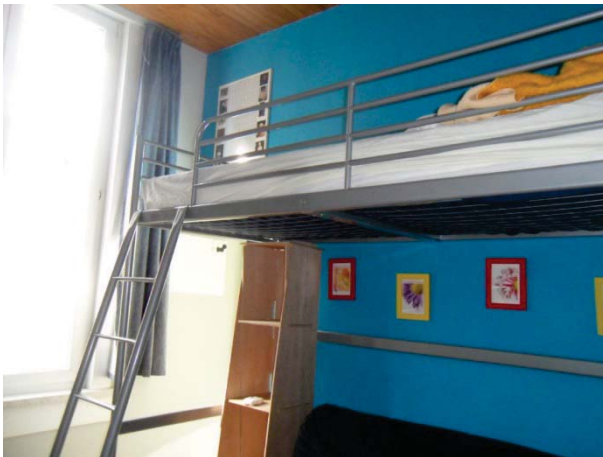
voorbeeld Z\_171\_E\_03: niet aan de wand verankerde hoogslaper (meubel) met ladder

*Opmerking: deze hoogslaper is een meubel dat tegen de muur bevestigd is, maar er structureel niet mee verbonden is. De ladder heeft geen leuning, maar omdat het een meubel is, worden geen vaststellingen gedaan en leidt dat niet tot een quotering in categorie II. (Er wordt ook geen bijkomende opmerking gemaakt.)*

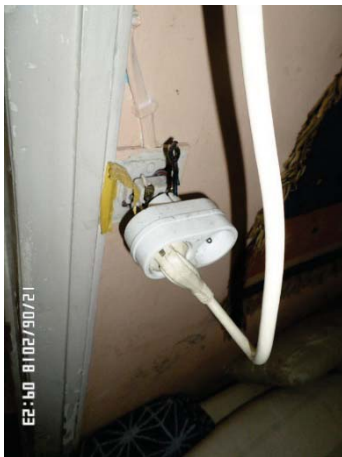
voorbeeld Z\_192\_I\_02: quoterig rubriek 192 in categorie I

stopcontact zonder afscherming – niet conform en dus onbestaand

*Opmerking 1: als dit het enige stopcontact is in de slaapkamer, dan is het onbestaand. De behuizing ontbreekt waardoor het niet veilig bruikbaar is en dus als niet bestaand wordt beschouwd.*

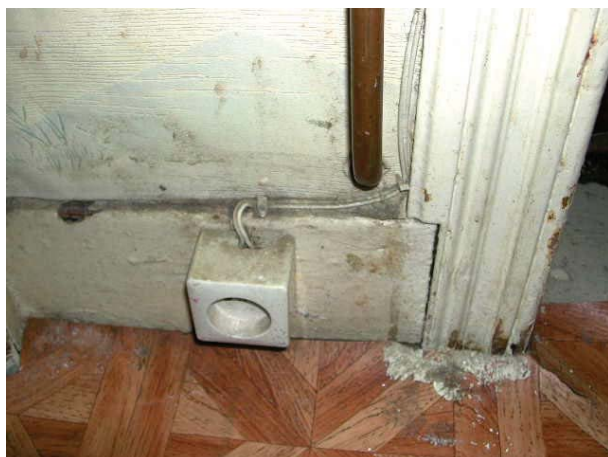
voorbeeld Z\_192\_I\_02: quotering rubriek 192 in categorie I

stopcontact ontbreekt in de slaapkamer

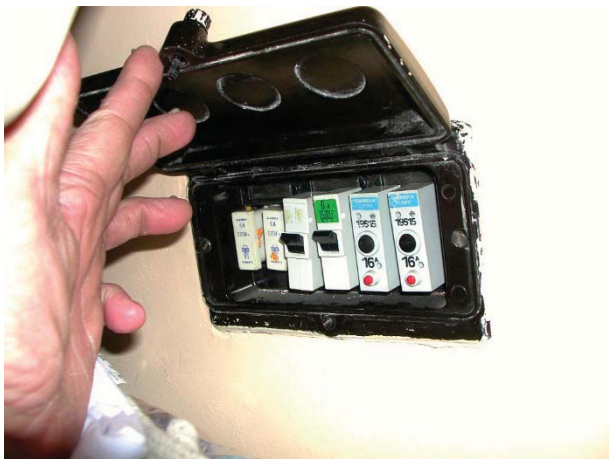
voorbeeld Z\_195\_II\_01: quotering rubriek 195 in categorie II

Differentieelschakelaars ontbreken

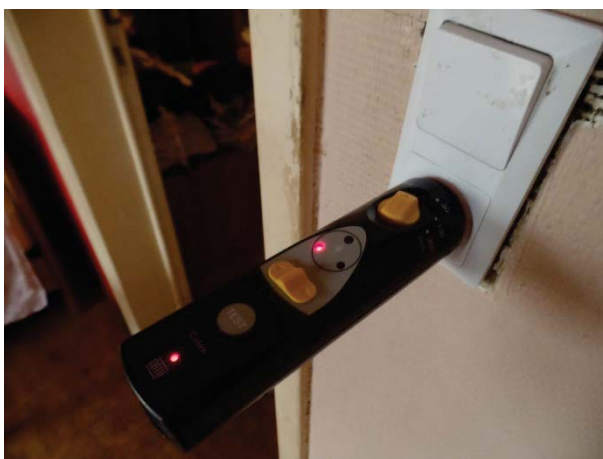
voorbeeld Z\_195\_II\_02: quotering rubriek 195 in categorie II

stopcontact met aardingspen, zonder aarding

*Opmerking: bij stopcontacten met aardingspen moet de aarding ook aangesloten zijn.*

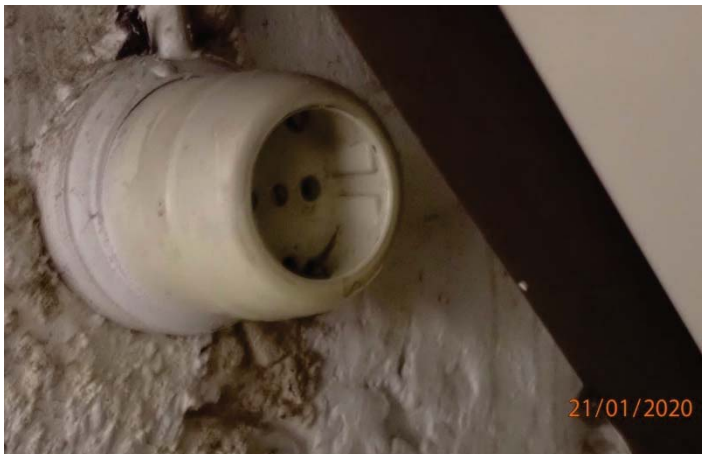
voorbeeld Z\_195\_II\_04: quotering rubriek 195 in categorie II

stopcontact met randaarding

*Opmerking: in België is een stopcontact met randaarding niet toegestaan. Het wordt gequoteerd in categorie II.*

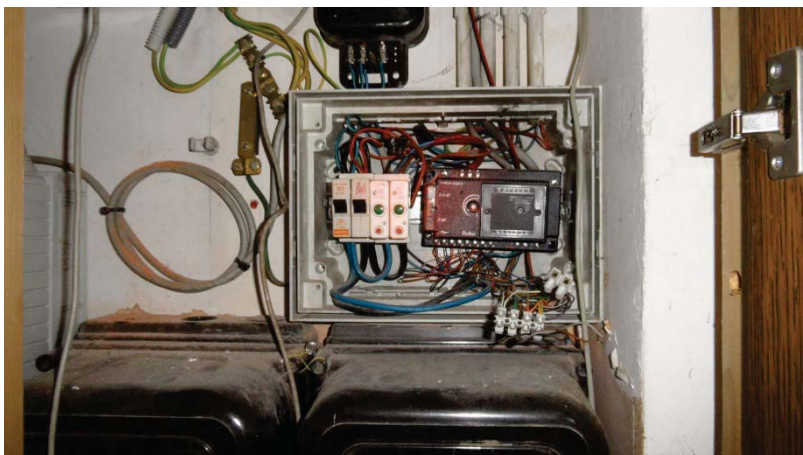
voorbeeld Z\_195\_III\_01: quotering rubriek 195 in categorie III

elektrocutiegevaar

*Opmerking: een lange lijst gebreken: losse draadeinden onder spanning, geen differentieelschakelaars van maximaal 300 mA én 30 mA, gebruik van kroonsteentjes in een zekeringkast, te lichte zekeringen, aardingsonderbreker hangt los, kast niet afsluitbaar. Een aantal gebreken hebben elektrocutiegevaar tot gevolg, wat een quotatie in categorie III noodzakelijk maakt.*

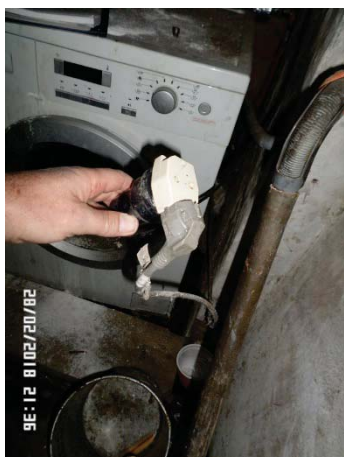
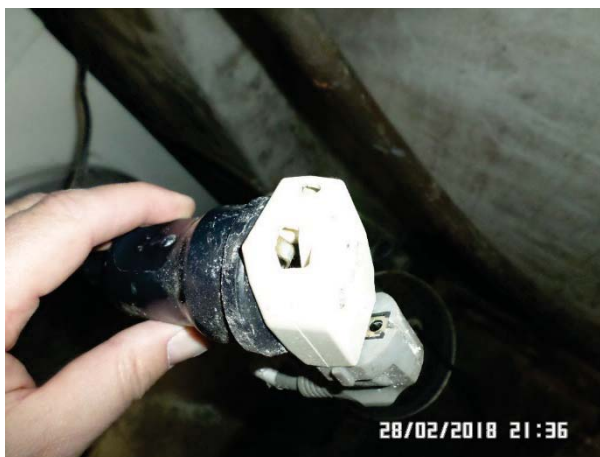
voorbeeld Z\_195\_III\_02: quotering rubriek 195 in categorie III

elektrocutiegevaar: wasmachine aangesloten zonder aarding

*Opmerking: een wasmachine is een toestel van klasse I (dat zelfs op een aparte kring met eigen zekering hoort te zitten), terwijl het toestel hier aangesloten is via een (niet meer toegelaten) driewegstekker op een verlengkabel zonder aarding. Bovendien staat de wasmachine in een vochtige omgeving. Dat alles leidt tot quotering in categorie III.*

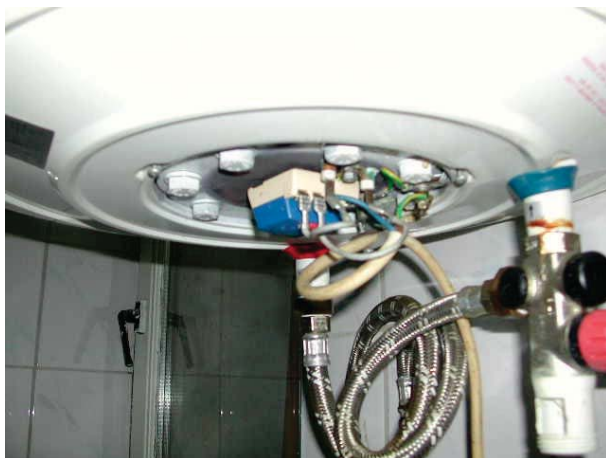
voorbeeld Z\_195\_III\_03: quotering rubriek 195 in categorie III

Elektrocutiegevaar:

aanraakbare delen onder spanning

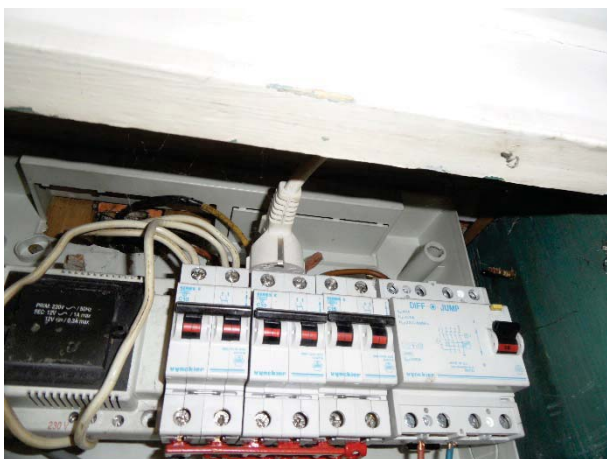
voorbeeld Z\_195\_III\_04: quotering rubriek 195 in categorie III

elektrocutiegevaar

*Opmerking: ook op deze foto zijn meerdere gebreken zichtbaar. Het gebruik van een automaat als stopcontact is uiteraard niet toegestaan. Onder de verliesstroomschakelaar zijn naakte geleiders aanraakbaar en ook de schroefjes van de automaten zijn aanraakbare delen onder spanning. Dat alles vereist quotering in categorie III. Er wordt ook opgemerkt dat de kastdeur ontbreekt.*
