**Ministerieel besluit tot wijziging van artikel 21, 29, 55, 57, 58 en 60 van het ministerieel besluit van 14 augustus 2023 houdende regels voor het invullen van technische verslagen van het onderzoek van de kwaliteit van woningen door een woningcontroleur**

voorbeeld Z\_051\_II\_01: quotering rubriek 51 in categorie II

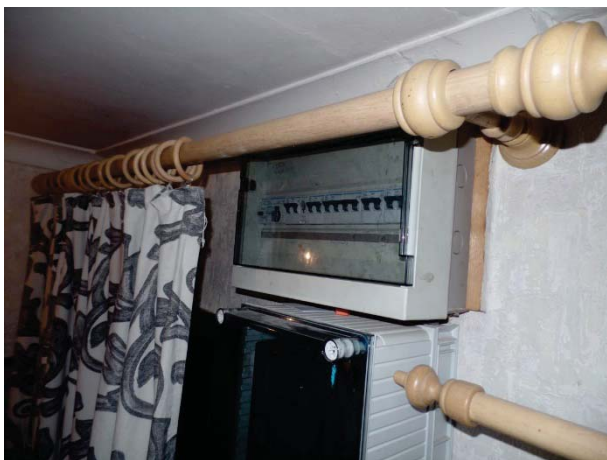
voorbeeld Z\_195\_O\_01: rubriek 195, geen quotering maar bijkomende opmerking

Zekeringkast moeilijk bereikbaar

*Opmerking: hoewel een zekeringkast volgens het AREI makkelijk bediend moet kunnen worden, is dit geen gebrek in het technisch verslag. De kast is nog bereikbaar, maar moeilijker. Het deurtje kan geopend worden als de gordijnroede weggehaald wordt. Daarom wordt dit als opmerking genoteerd.*

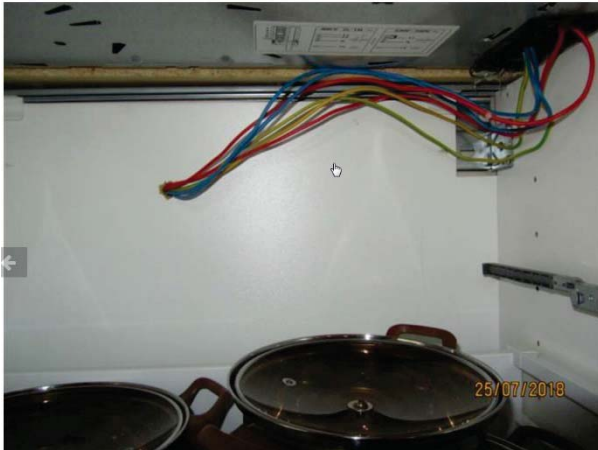
voorbeeld Z\_195\_O\_02: rubriek 195, geen quoterings maar bijkomende opmerking

aparte draden in plaats van één kabel

*Opmerking: de voeding van de kookplaat is voldoende zwaar omdat per fase en voor de aarding telkens twee draden gebruikt werden. Er is dus geen gevaar, maar het is wel praktischer om de draden in één beschermde bundel (kabel of beschermbuis) te brengen en vast te zetten.*

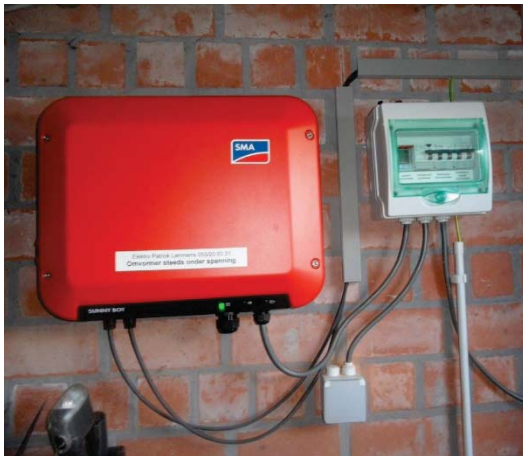
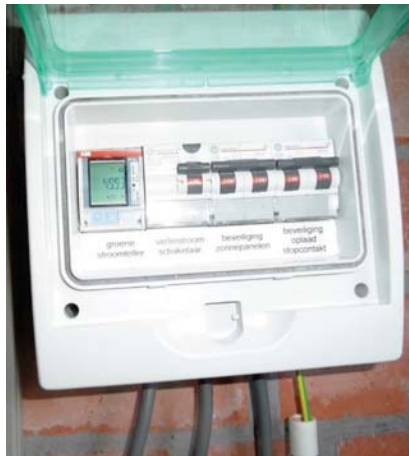
voorbeeld Z\_195\_E\_01: elektrische installatie, deskundig uitgebreid met fotovoltaïsche panelen

PV-installatie

*Opmerking: een keurig uitgevoerde uitbreiding van een installatie met fotovoltaïsche panelen (voor de productie van elektriciteit): een aparte zekeringkast met*

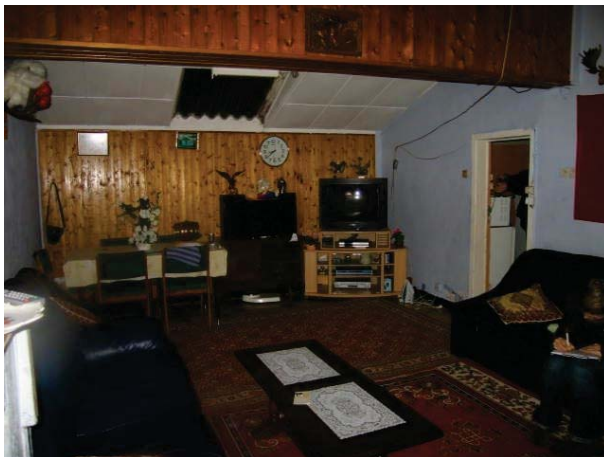
voorbeeld Z\_211\_I\_01: quotering rubriek 211 in categorie I

leefkamer

Onvoldoende lichtinval/uitzicht in de

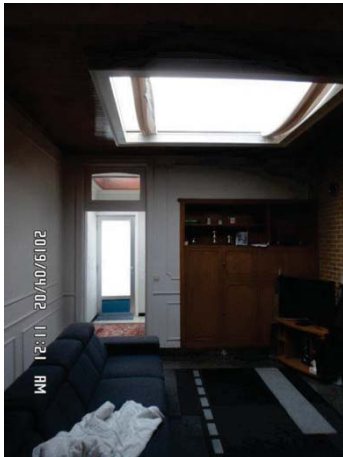
voorbeeld Z\_211\_I\_02: quotering rubriek 211 in categorie I

lichtinval in de leefkamer alleen via lichtkoepel – geen uitzicht

*Opmerking 1: de lichtinval is weliswaar voldoende voor deze leefkamer, maar er is geen uitzicht naar buiten mogelijk. De deur in de verte is de keukendeur, waardoor geen uitzicht vanuit de leefkamer mogelijk is. Daarom wordt gequoteerd in categorie I in de subrubriek 'onvoldoende natuurlijke verlichting in de functie leefkamer'.*

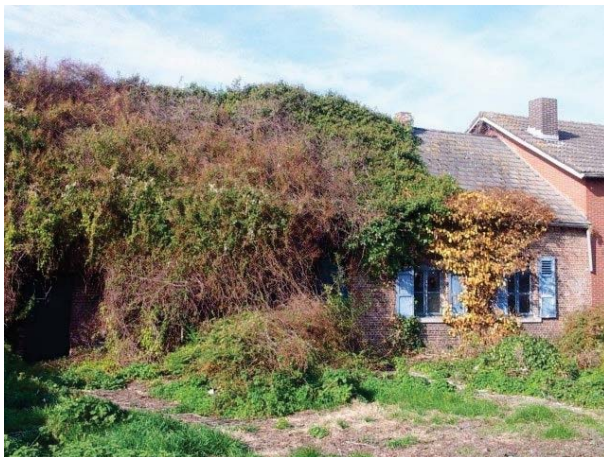
voorbeeld Z\_211\_I\_03: quotering rubriek 211 in categorie I

Onvoldoende lichtinval in een slaapkamer

*Opmerking: bij deze woning zijn de ramen rechts enigszins overgroeid, maar ook links van de nauwelijks zichtbare voordeur bevinden zich twee ramen. De gevelbegroeiing heeft deze ramen zodanig overwoekerd dat in die slaapkamer geen natuurlijk licht meer binnenvalt. Er wordt gequoteerd in categorie I in de subrubriek 'onvoldoende natuurlijke verlichting in een of meer slaapkamerfuncties'.*

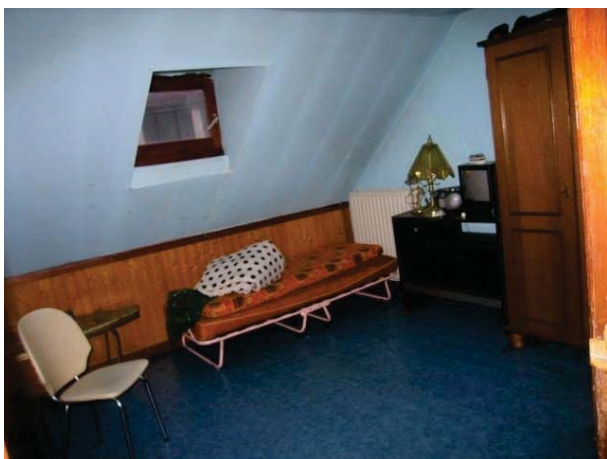
voorbeeld Z\_211\_I\_04: quotering rubriek 211 in categorie I

Onvoldoende lichtinval in een slaapkamer

*Opmerking: de slaapkamer krijgt duidelijk onvoldoende natuurlijke verlichting. Omdat het raam zelf niet in het dakvlak zit, wordt de verhouding 1/12 toegepast op het glasoppervlak (en niet op het volledige raam). Er wordt gequoteerd in categorie I in de subrubriek 'onvoldoende natuurlijke verlichting in een of meer slaapkamerfuncties'.*

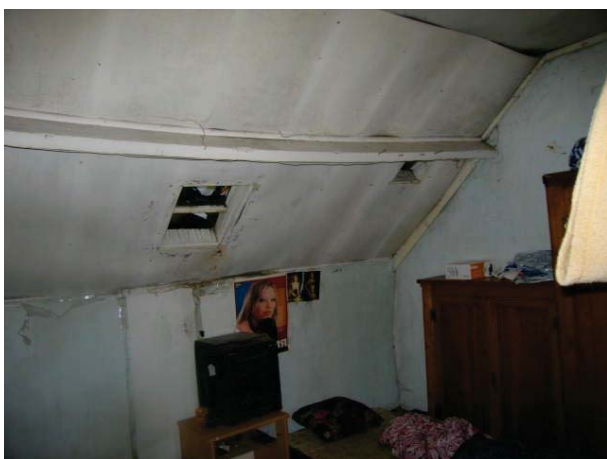
voorbeeld Z\_211\_I\_05: quotering rubriek 211 in categorie I

Onvoldoende lichtinval in een slaapkamer

*Opmerking 1: ook hier wordt de slaapkamer te weinig natuurlijk verlicht. De twee kleine dakvlakramen bieden onvoldoende licht, ook al mag hier de volledige raamopening in rekening worden gebracht omdat het om dakramen gaat. Er wordt gequoteerd in categorie I in de subrubriek 'onvoldoende natuurlijke verlichting in een of meer slaapkamerfuncties'.*

*Opmerking 2: het is duidelijk dat hier ook een vochtprobleem is onderaan het dakvlak. Daarom zal ook gequoteerd worden in rubriek 101, categorie I.*

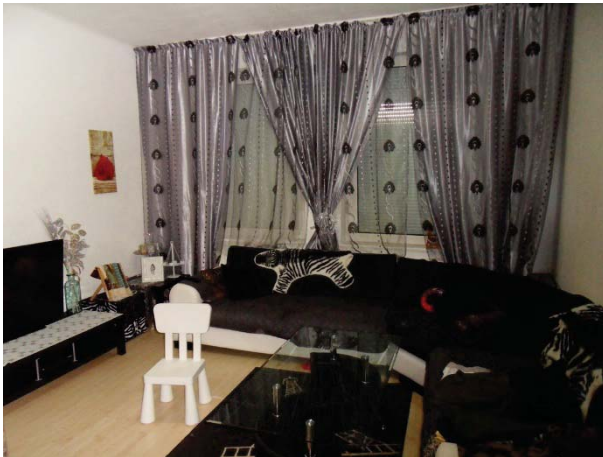
voorbeeld Z\_211\_I\_06: quotering rubriek 211 in categorie I

leefkamer

Onvoldoende lichtinval/uitzicht in de

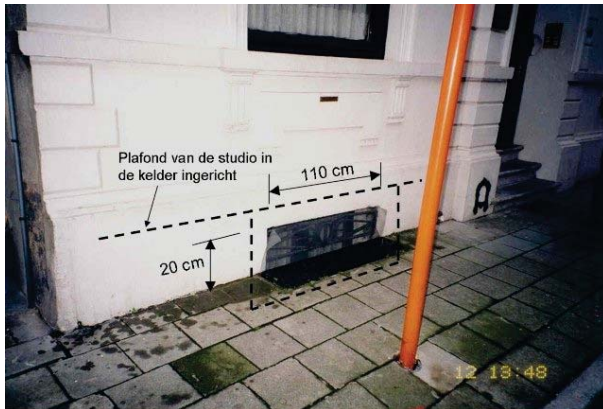
voorbeeld Z\_211\_II\_01: quotering rubriek 211 in categorie II

Glasoppervlakte < 1 m<sup>2</sup> boven maaiveld

*Opmerking 1: deze studio heeft een raam dat net boven het voetpad uitkomt. De glasoppervlakte ervan is aanzienlijk kleiner dan 1 m<sup>2</sup>. Er wordt gequoteerd in categorie II in de subrubriek 'de totale glasoppervlakte boven het maaiveld (verticaal en schuin) is kleiner dan 1 m<sup>2</sup>'.*

*Opmerking 2: wellicht zal de leefkamer of slaapkamer in deze studio onvoldoende natuurlijk licht krijgen. Toch wordt die subrubriek (categorie I) niet aangevinkt omdat een ernstiger gebrek is vastgesteld.*

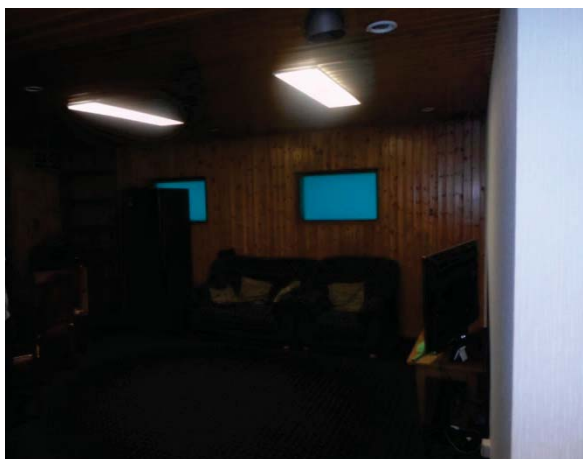
Geen enkele mogelijkheid tot natuurlijke verlichting in de woning

*Opmerking: deze volledig ingesloten woning, waarvan de foto alleen de leefkamer toont, heeft geen enkele mogelijkheid tot natuurlijke verlichting. De twee ramen komen uit op een naastgelegen loods en worden dus niet als natuurlijke verlichting aanvaard. Dit is een gebrek van categorie III.*

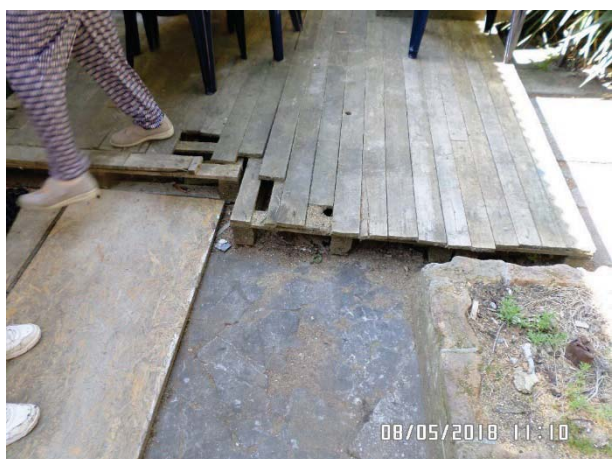
voorbeeld Z\_232\_I\_01: quoterings rubriek 232 in categorie I

Onafgewerkte terrasvloer met oneffenheden

*Opmerking: de combinatie van verschillende materialen bij dit terras, de kleine beschadigingen en herstellingen en niet het minst de verraderlijke niveauverschillen maken dat dit terras een beperkt valrisico inhoudt. Daarom wordt gequoteerd in categorie I.*

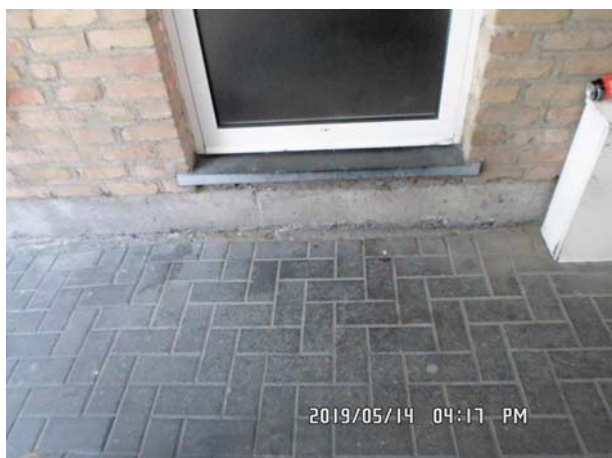
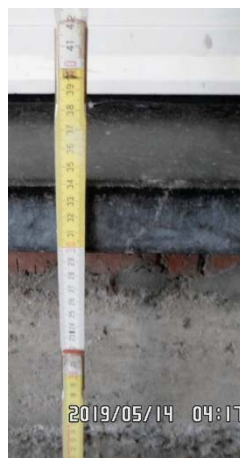
voorbeeld Z\_232\_I\_02: quoterings rubriek 232 in categorie I

Te hoge opstap voordeur (34 cm)

*Opmerking: deze twee foto's tonen een veel te hoge opstap. Een extra trede is nodig om comfortabel via de voordeur binnen te gaan. Een quoterings in categorie I is nodig omdat het hoogteverschil een valrisico creëert en*

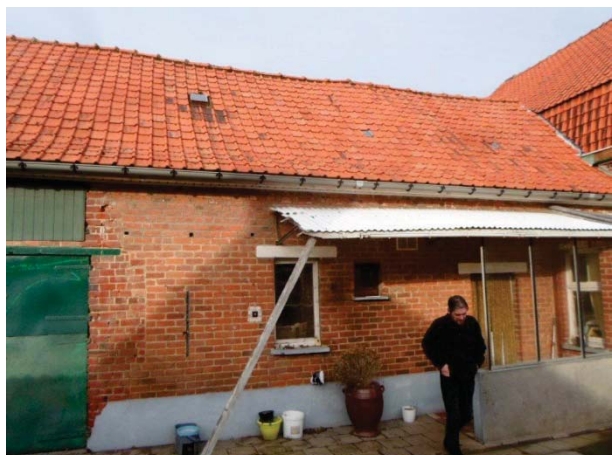
voorbeeld Z\_232\_I\_03: quotering rubriek 232 in categorie I

Onvakkundig ondersteund afdak.

*Opmerking: dit afdak is onvakkundig ondersteund. Er is een risico dat dit tijdelijk stutwerk begeeft en naar beneden valt, zodat een quotering in categorie I nodig is.*

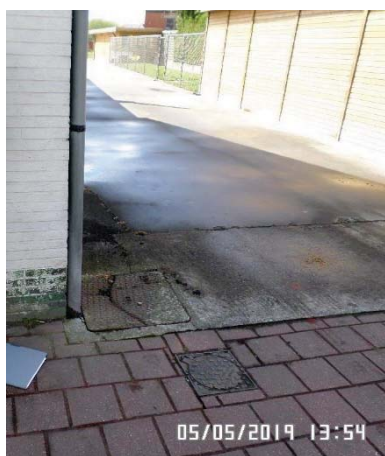
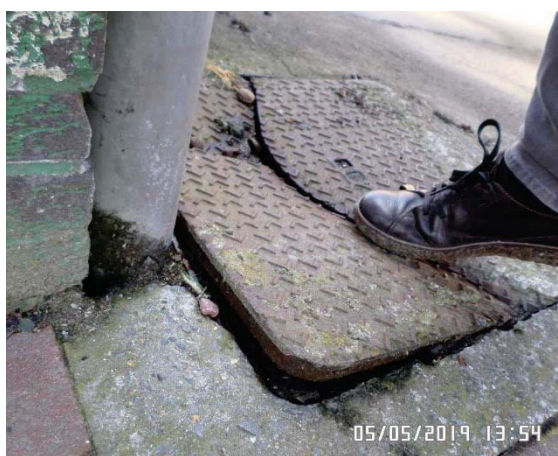
voorbeeld Z\_232\_I\_04: quotering rubriek 232 in categorie I

Beschadigd deksel.

*Opmerking: het type put en vooral de diepte van de put spelen een rol in de quotering. In dit geval gaat het om een ondiepe controleput naast de regenafvoer. Bewoners en voorbijgangers kunnen zich bezeren als ze door dit beschadigde deksel trappen, zodat in categorie I gequoteerd wordt.*

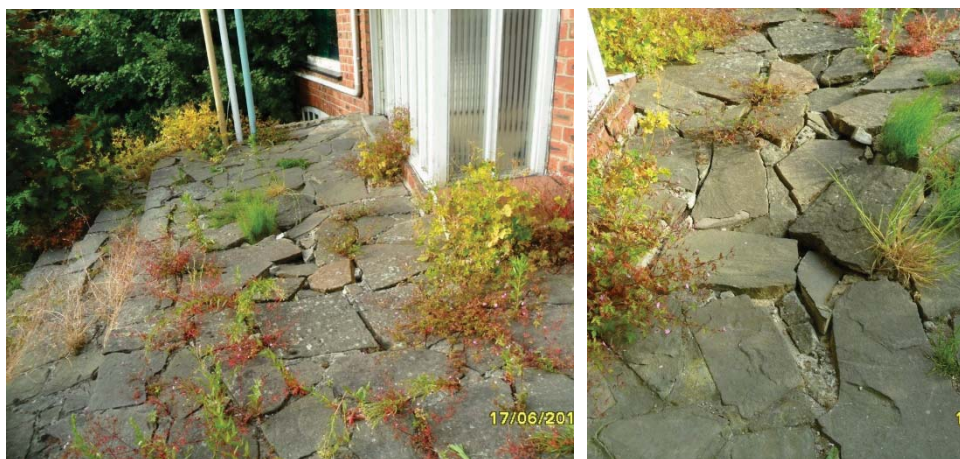
voorbeeld Z\_232\_I\_8: quotering rubriek 232 in categorie I

Oneffen en losliggende stenen bij trap en ingang

*Opmerking 1: de natuurstenen toegang met traptreden is beschadigd omdat verschillende blokken losgekomen zijn en zeer oneffen liggen. Er is een risico dat iemand valt en zich bezeert. Daarom wordt in categorie I gequoteerd.*

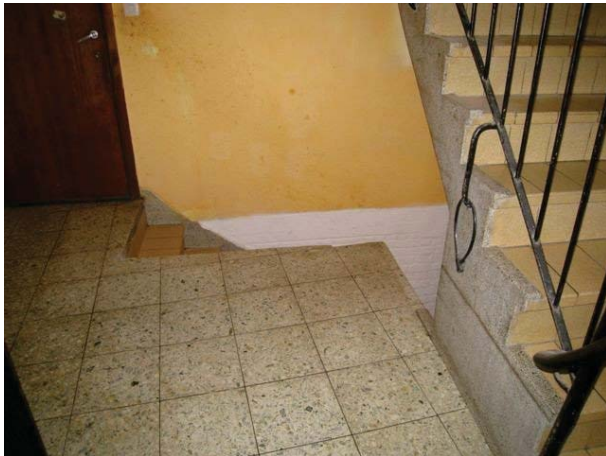
voorbeeld Z\_232\_II\_01: quotering rubriek 232 in categorie II

Ontbrekende leuning gemeenschappelijke trappenhal appartement

*Opmerking 1: de ontbrekende borstwering op de hoek van deze overloop van een gemeenschappelijke trappenhal zorgt voor een ernstig risico om naar beneden te vallen, zodat een quotering in categorie II nodig is.*

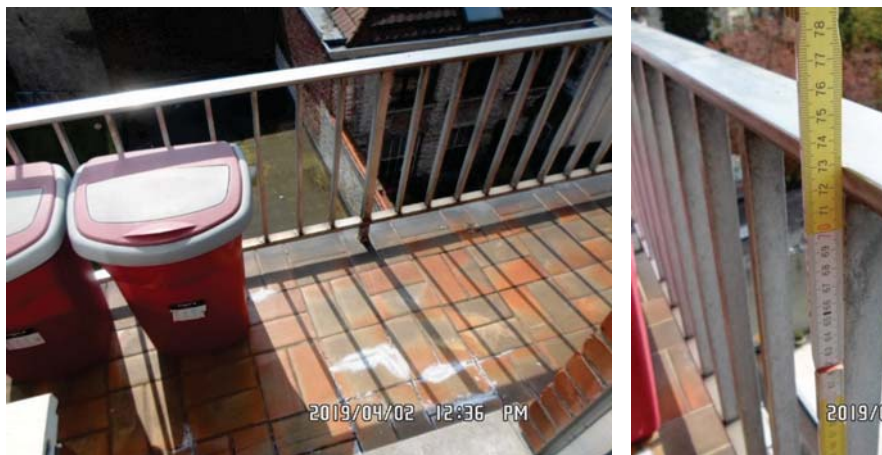
voorbeeld Z\_232\_II\_03: quotering rubriek 232 in categorie II

Borstwering te laag (73 cm).

*Opmerking 1: deze borstwering voldoet op veel vlakken, maar heeft niet de minimaal vereiste hoogte van 75 cm. Daarom wordt ze in categorie II gequoteerd.*

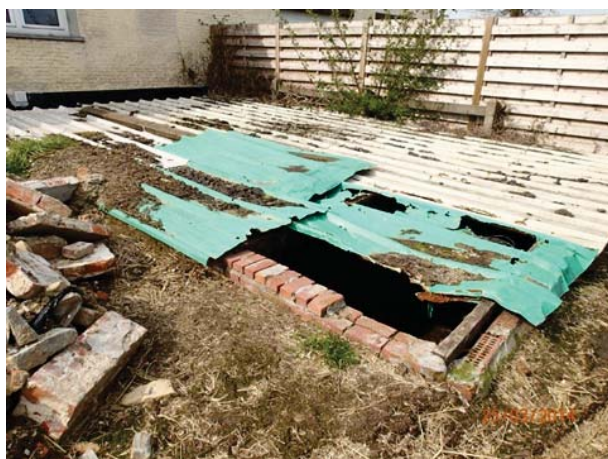
voorbeeld Z\_232\_III\_01: quotering rubriek 232 in categorie III

Onvakkundig afgedekte beerput in tuin

*Opmerking: deze open beerput in de tuin is afgedekt met diverse platen. Ook als de put volledig afgedekt zou zijn, is het nodig om dit gebrek in categorie III te quoteren. Lichte platen op een houten latwerk zijn zeer onveilig.*

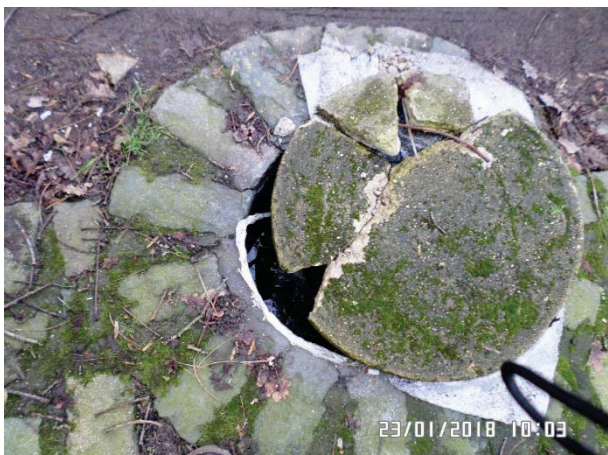
voorbeeld Z\_232\_III\_02: quotering rubriek 232 in categorie III

Beschadigd deksel regenput naast terras

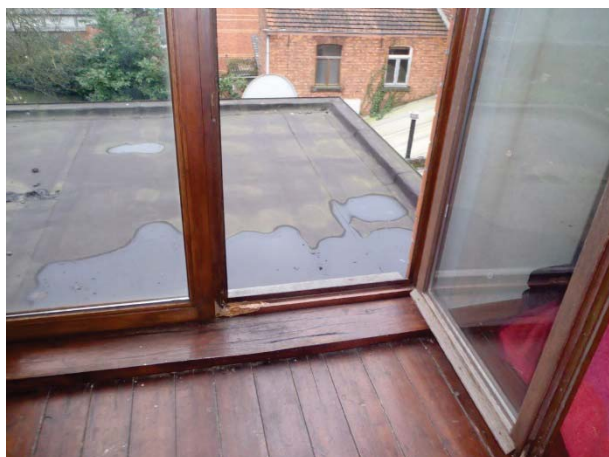
voorbeeld Z\_232\_III\_03: quotering rubriek 232 in categorie III

Ontbrekende borstwering

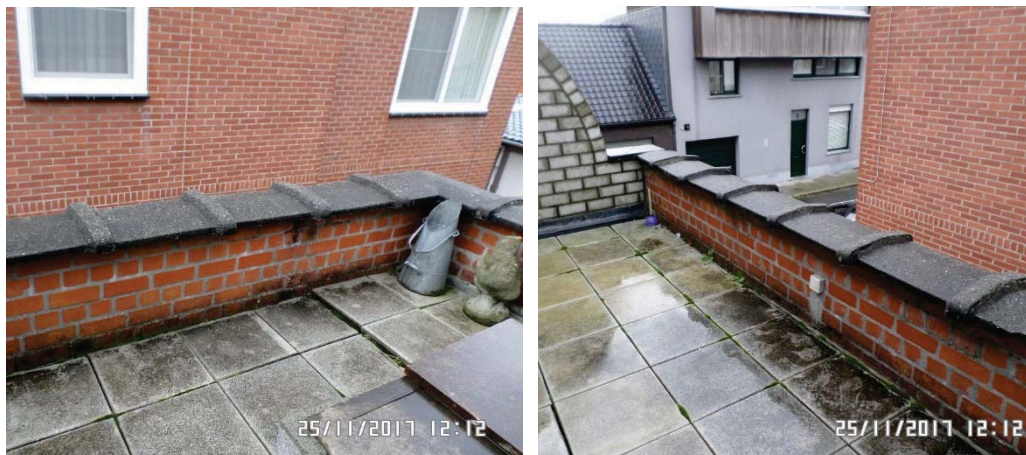
voorbeeld Z\_232\_III\_04: quotering rubriek 232 in categorie III

Borstwering te laag

*Opmerking: dit dakterras is onvoldoende veilig vanwege de lage borstwering, die zich bijna op zithoogte bevindt. De oneffen betegeling verhoogt het risico op struikelen. Dat alles leidt ertoe dat er in categorie III wordt gequoteerd.*

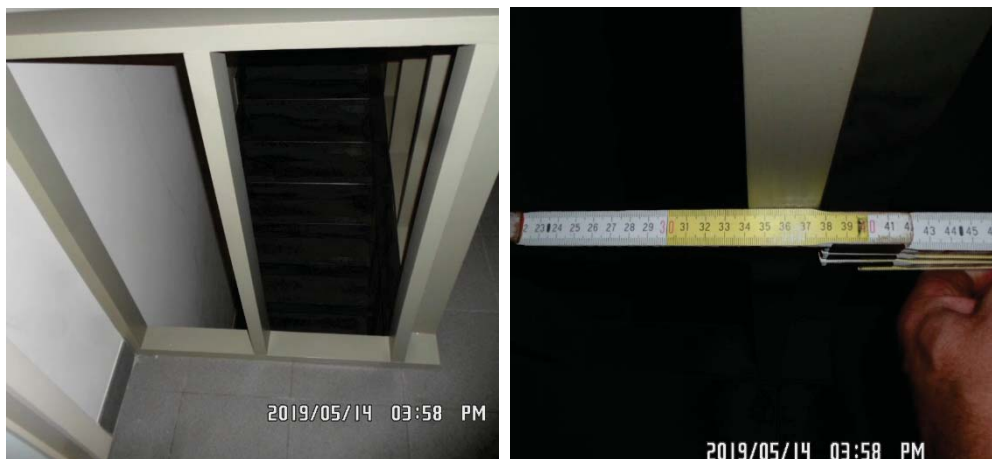
voorbeeld Z\_232\_III\_05: quotering rubriek 232 in categorie III

Spijlfstand borstwering te groot (34cm).

*Opmerking 1: de afstand tussen de spijlen rond deze gemeenschappelijke trap is te groot. Een kind loopt hier dwars doorheen met een zware val tot gevolg. Dit gebrek vereist een quotering in categorie III, ook al is de borstwering voldoende stevig en hoog.*

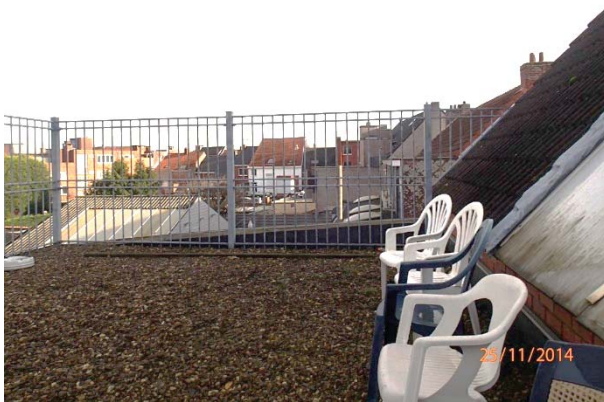
voorbeeld Z\_232\_O\_01: rubriek 232, geen quotering maar bijkomende opmerking

#### Ontbrekende terrasvloer

*Opmerking: er wordt niet gequoteerd omdat de veiligheid via een creatieve oplossing werd gegarandeerd. Er wordt wel een opmerking gemaakt omdat het ontbreken van een terrasvloer op termijn aanleiding zal geven tot schade aan en bijgevolg lekken in de dakdichting.*

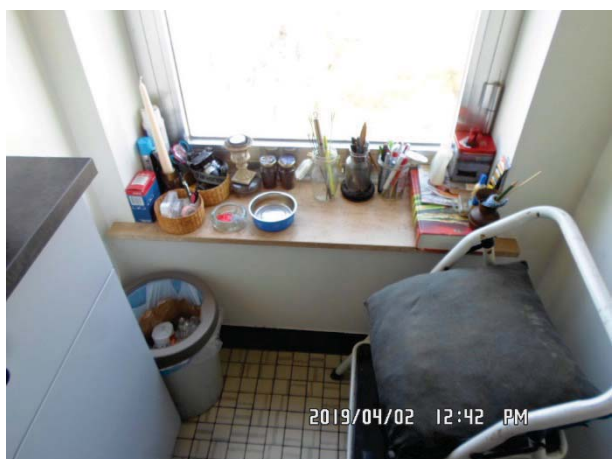
voorbeeld Z\_233\_II\_01: quoterings rubriek 233 in categorie II

Te lage borstwering.

*Opmerking 1: de hoogte onder dit opengaande raam is duidelijk lager dan de vereiste 75 cm. De vensterbank is breed en de aanwezige spullen bemoeilijken de toegang, maar dat is niet relevant. Als de spullen worden weggenomen, vormt het opendraaiende raam, zonder borstwering, een ernstig risico. Daardoor is een quoterings rubriek 233 in categorie II nodig.*

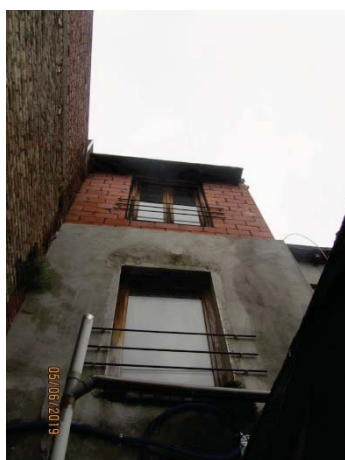
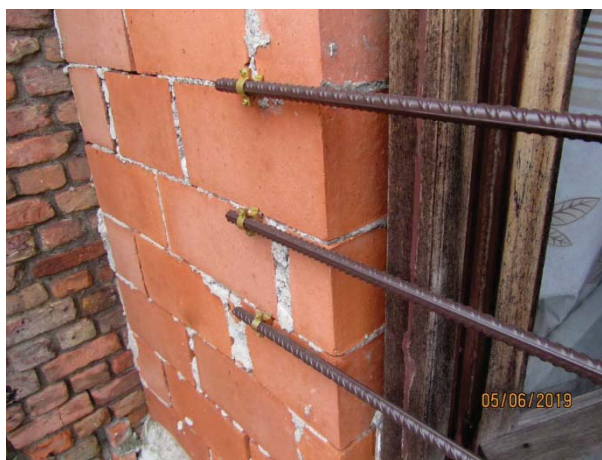
voorbeeld Z\_233\_II\_02: quoterings rubriek 233 in categorie II

Openingen te groot en borstwering niet voldoende stevig bevestigd

*Opmerking: de opengaande ramen zijn afgeschermd door een onvakkundig*

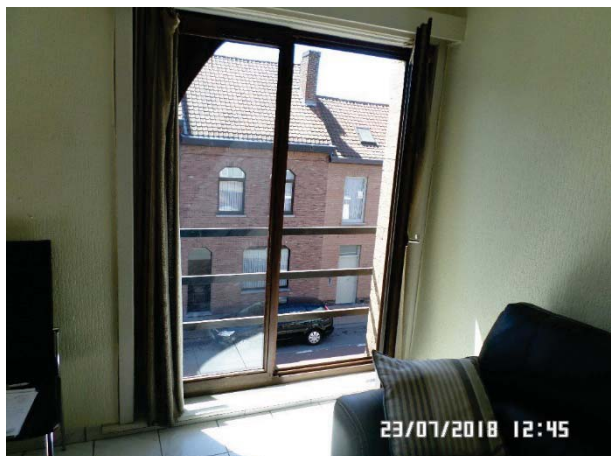
voorbeeld Z\_233\_III\_01: quoterings rubriek 233 in categorie III

#### Borstwering te licht en te open

*Opmerking: ondanks het feit dat de bovenste lat van deze borstwering hoog genoeg zit, is het geheel totaal onveilig. De latten zijn te licht en de ruimte in het onderste deel van de borstwering (> 30 cm) is te groot. De lichte verhoging in de vloer zorgt voor extra risico op struikelen. Dat alles verantwoordt een quoterings in categorie III.*

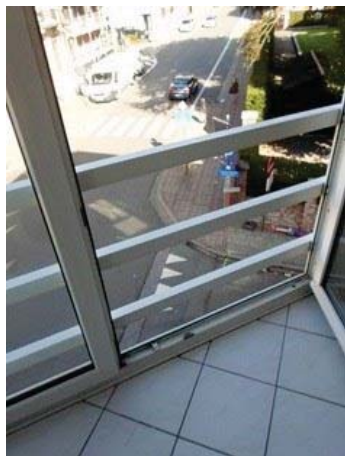
voorbeeld Z\_233\_III\_02: quoterings rubriek 233 in categorie III

#### Borstwering te open en niet stevig bevestigd

*Opmerking: ook deze foto toont een combinatie van gebreken: lichte latten en veel ruimte tussen de latten; in dit geval is vooral de bevestiging van de latten niet in orde. Twee schroefjes in het raamkader zijn niet voldoende sterk en maken dat de latten los zitten. Dat alles leidt tot een quoterings in categorie III.*

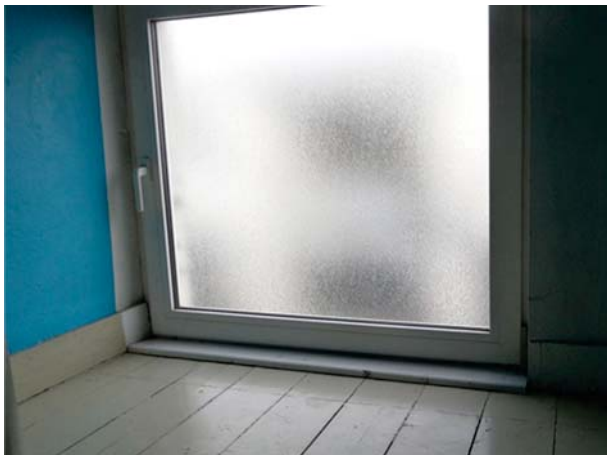
Voorbeeld Z\_233\_III\_03: quotering rubriek 233 in categorie III

Raam op vloerniveau – borstwering ontbreekt.

*Opmerking 1: dit opendraaiende raam op de verdieping, zonder enige borstwering, is zeer onveilig en wordt daarom in categorie III gequoteerd.*

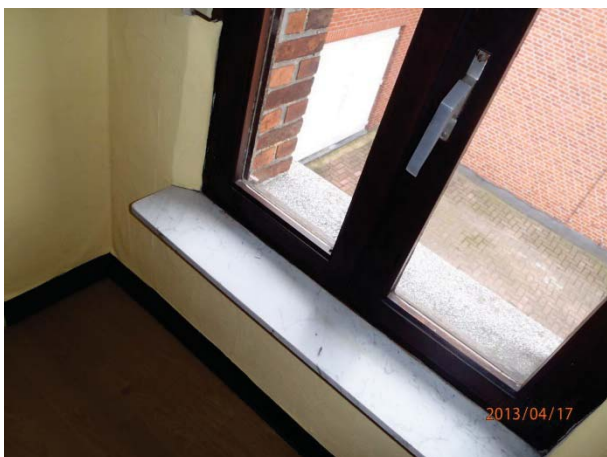
voorbeeld Z\_233\_III\_04: quotering rubriek 233 in categorie III

Raam te laag, borstwering ontbreekt

*Opmerking: dit opendraaiende raam met lage borstwering (< 45 cm) is zonder bijkomende borstwering zeer onveilig. Ramen waarvan de bovenkant van het vaste kader zich op minder dan 50 cm boven het vloerniveau bevindt, vormen een groot risico. Daarom is een quotering in categorie III nodig.*

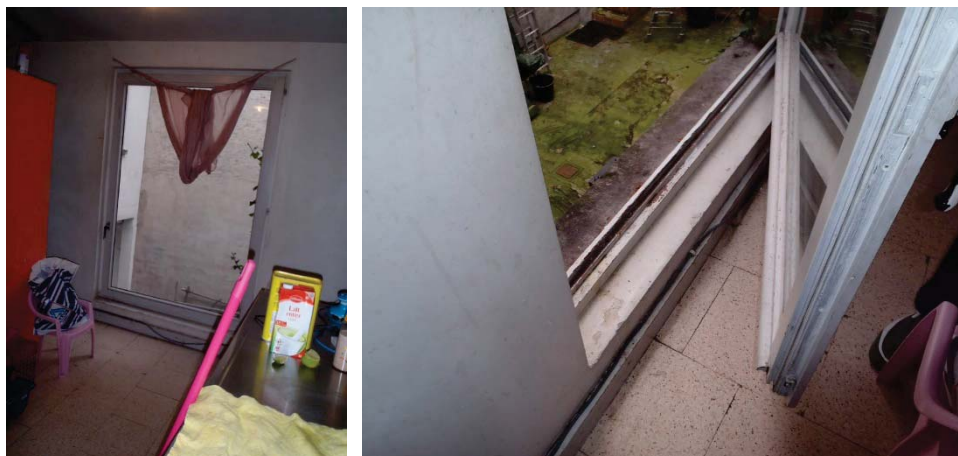
Voorbeeld Z\_233\_III\_05: quotering rubriek 233 in categorie III

opengaand raam op plintniveau – geen borstwering.

*Opmerking: dit opengaande raam met een plinthoge borstwering toont duidelijk het directe gevaar aan, wat een quotering in categorie III logisch maakt.*

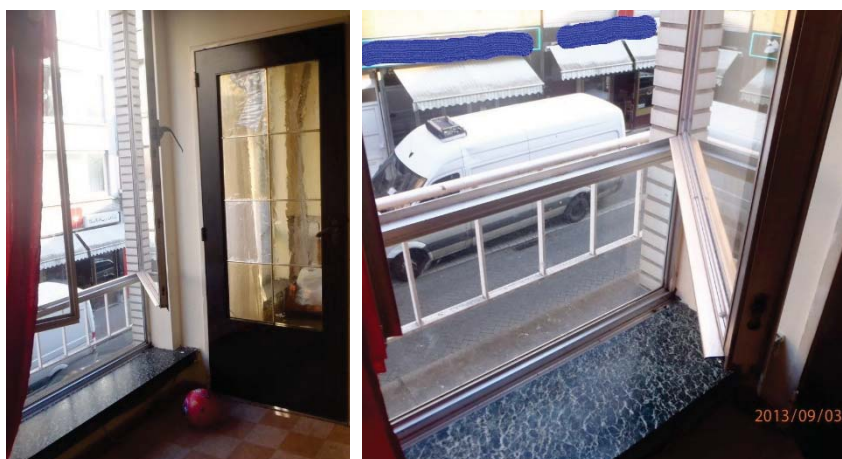
Voorbeeld Z\_233\_III\_06: quotering rubriek 233 in categorie III

opengaand raam met opstapmogelijkheid, borstwering zonder nut

*Opmerking 1: de vensterbank is laag en breed zodat een gemakkelijke opstap ontstaat, die bovendien een extra risico vormt voor spelende kinderen. De quotering in categorie III is logisch.*

*Opmerking 2: er is wel degelijk een borstwering aanwezig. Als die voldoende hoogte zou hebben vanaf het vloerniveau van de kamer, komt ze nog niet hoger dan de onderregel van het opengaande raam en vormt ze dus geen nuttige bijdrage. De hoogte van de borstwering moet minstens 75 cm bedragen, gemeten vanaf de makkelijk bereikbare en brede lage vensterbank.*

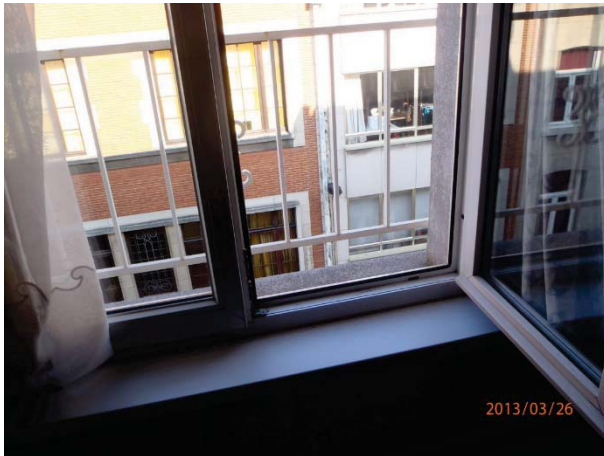
voorbeeld Z\_233\_E\_01: afdoende borstwering aan de buitenzijde in de raamopening

*Opmerking: dit lage opengaande raam is aan de buitenzijde (ruim hoog) afgeschermd door een metalen borstwering met verticale verdeling.*
